# **STAVEBNOTECHNICKÝ POSUDOK**

Kultúrno spoločenský dom  
Holubyho 42, Pezinok

**SEPTEMBER 2021**

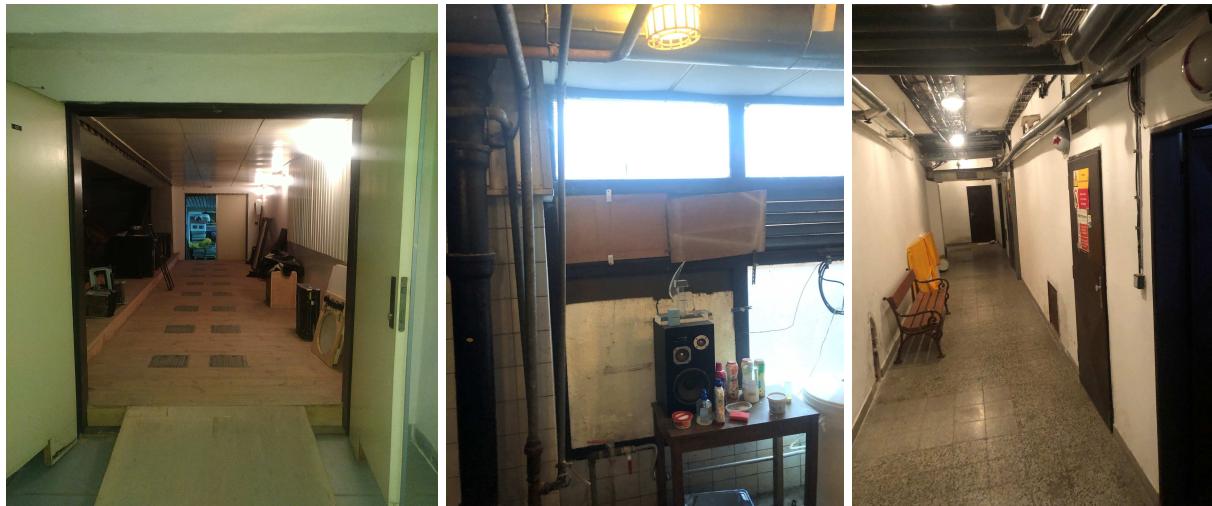
**Okenné a dverné konštrukcie 1.PP**

**Vypíne otvorov**  
Okenné a dverné konštrukcie sú pôvodné hliníkové, drevené v oceľových zárubniach, ktorých stav nezabezpečuje dostatočnú ochranu proti hluku a zvyšuje nároky na energetickú hospodárnosť, čo má za následok celkové zníženie kvality.

vnútorného prostredia. Ich stav spôsobuje zatekanie cez okennú škáru čo má za následok degradovanie muriva v okolí okennej konštrukcie. Nedostatočné teplo-technické vlastnosti okien spôsobujú zvyšovanie relatívnej vlhkosti vnútorného prostredia čím dochádza k zrážaniu vodných pár a vznik plesní na povrchoch murovaných konštrukcií a v okolí okennej škáry.

Okná a dvere vplyvom svojho veku vykazujú deštrukcie samotných rámov, tesnení, kovaní a klampiarskych súčastí, vrátane mimoriadne znehodnotených povrchových úprav. Okná a dvere vplyvom svojho veku, používaním a neodbornými zásahmi v priebehu užívania vykazujú deštrukcie samotných rámov, tesnení, kovaní a klampiarskych súčastí, vrátane mimoriadne znehodnotených povrhových úprav.

- opravu a opäťovné zfunkčnenie účelu výplní otvorov výmenou za nové

- potrebné zdemontovať existujúce okenné rámy a okenné krídla, oplechovania parapetov, parapety interiéru, dverové výplne a zárubne, prípadné prahy.

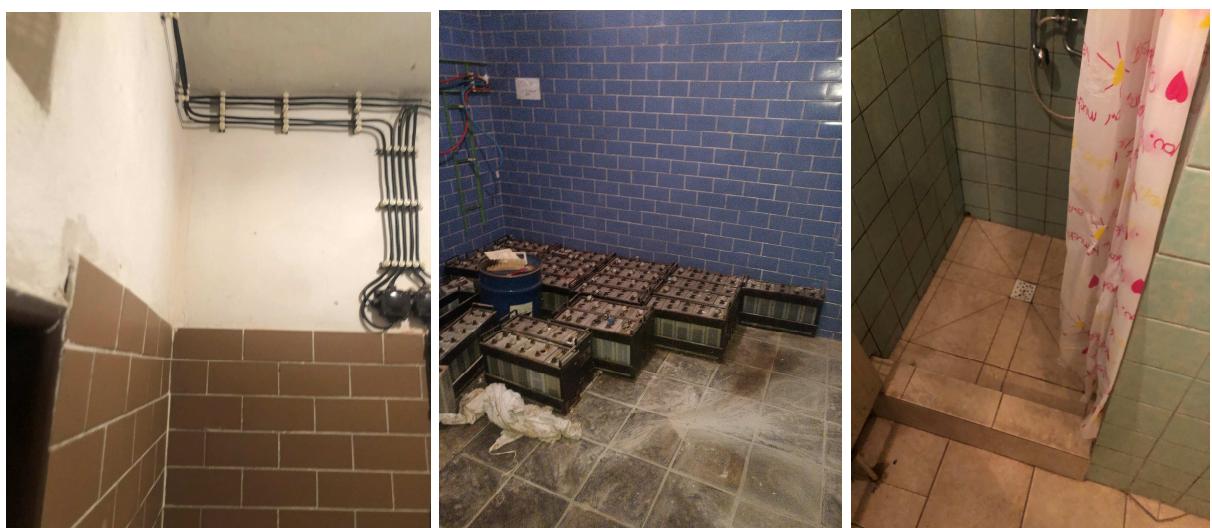
**Obklady a dlažby, netesnosti hydroizolácií a škarovacích hmôt 1.PP**

Sociálne zariadenia sú značne zastaralé čo znižuje ich hygienickú úroveň a zdravé užívanie priestoru. Vypadajúca škárovacia hmota obkladov a dlažieb znižuje ich vodotesnosť a tým samotnú životnosť priestoru.

- odstránenie obkladov a dlažieb
- zoškrabanie nesúdržných častí malieb
- aplikácia nástreku proti plesniám
- aplikácia vhodného náteru do daného priestoru
- nové obklady a dlažby
- odvetranie miestnosti pomocou núteného vetrania, ktoré bude určené výpočtom týkajúcej sa profesie VZT

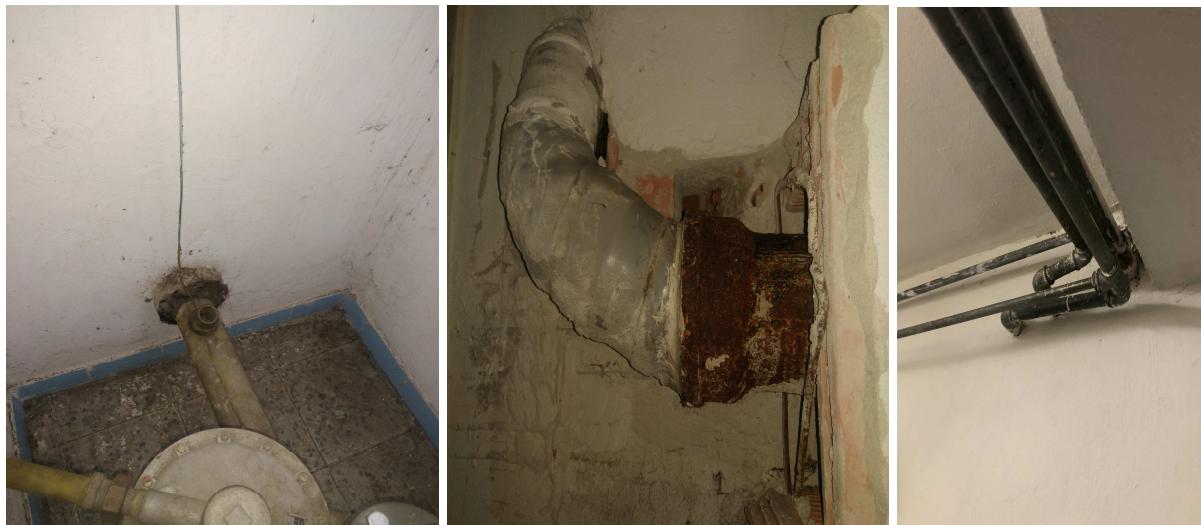
Rozvody ZTI na 1.PP

Hygienické zariadenia obsahujú materálovo zastaralé zdravo-technické inštalácie (vodovodné a kanalizačné) ktorých spoje vykazujú známky netesnosti a spôsobujú zatekanie priestoru a degradáciu povrchov.

Sanitárne prvky sú taktiež zastaralé a estetické nevhodné, vykazujúce netesnosti tesnení a vodného kameňa. Napojených na pôvodné rozvody vodovodných a kanalizačných potrubí v stenách a stupačkách.

- vypracovanie projektovej dokumentácie ZTI s návrhom vhodných materiálov a bodov napojenia na vodu a kanál

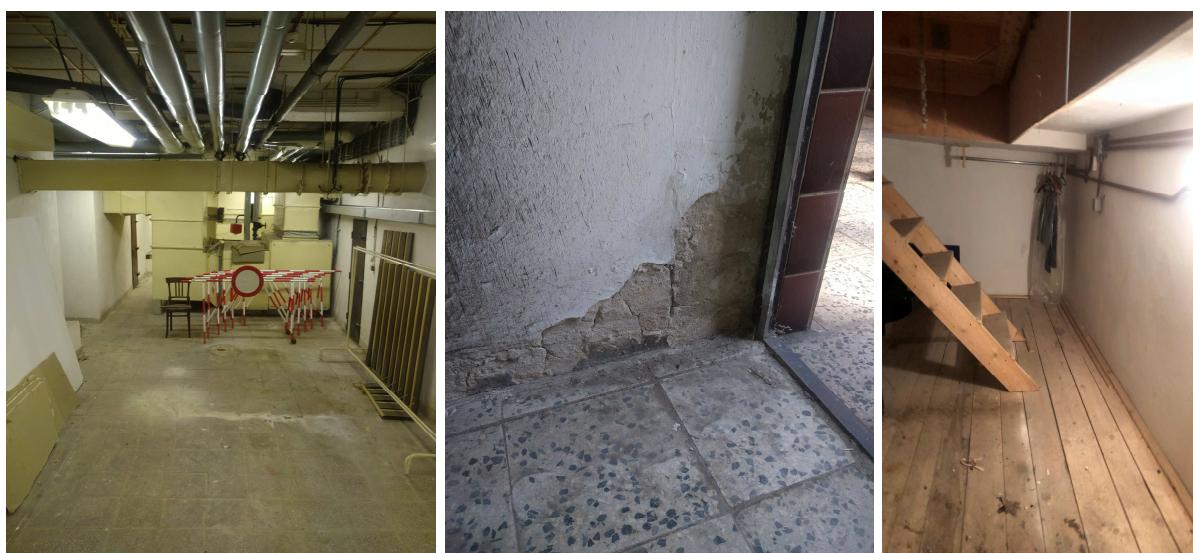
podlahy na 1.PP

Nášlapné vrstvy sú zastaralé a opotrebované vykazujúce poškodenie prasklinami, vypadnutou špárovkov a netesnosťami. Nosné vrstvy podlág na danom podlaží vykazujú známky opotrebovania a ich rovinatosť neumožňuje bezpečné užívanie.

- strhnutie nášlapnej vrstvy podláh
- vykonanie sond a zhodnotenie stavu nosnej vrstvy podlahy
- zhodnotiť stav zvukovej nepriezvučnosti

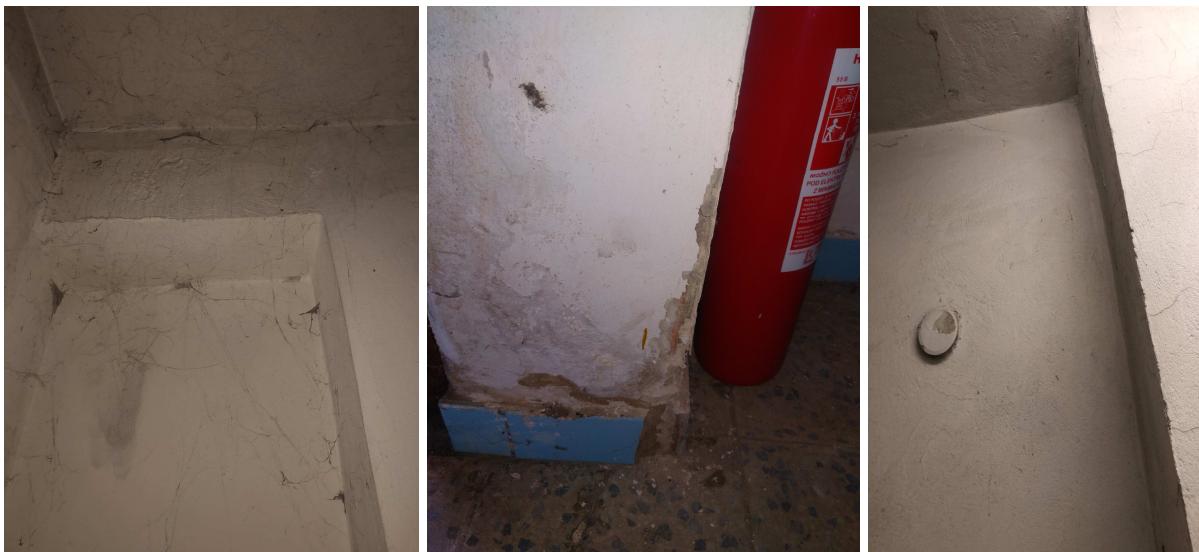
**vnútorné povrchové úpravy na 1.PP**

Vnútorné obklady, omietky a maľby sú zastaralé a vykazujú kvôli zvýšeným vlhkostným pomerom lokálnu nesúdržnosť a je potrebná ich oprava.

- vyspravenie prasklín a kazov na omietkach
- vymaľovanie miestnosti

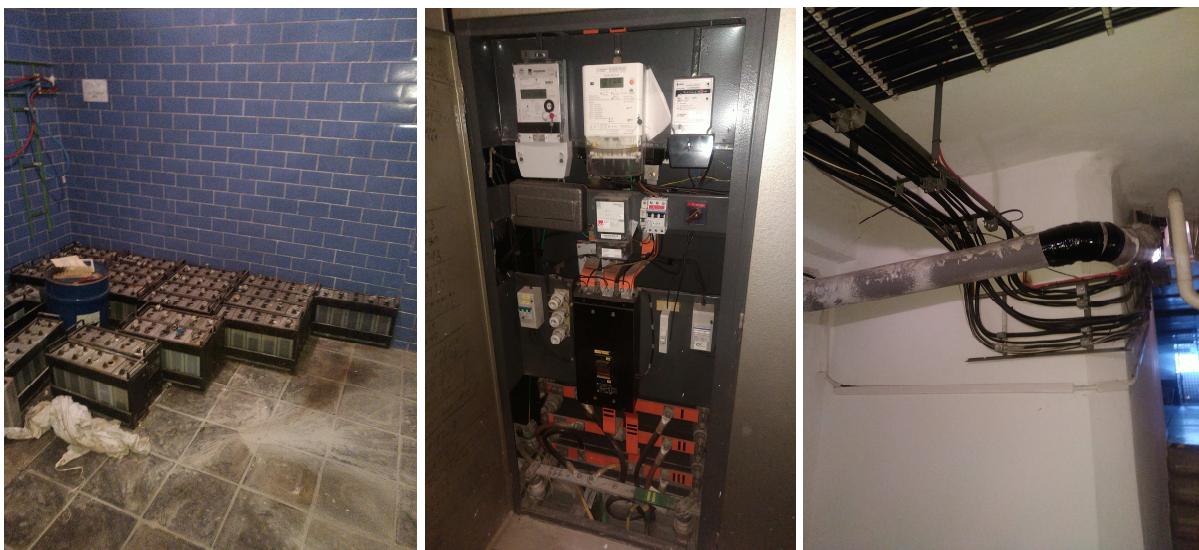
**elektroinštalácie na 1.PP**

Stav elektroinštalácií je nevyhovujúci v dôsledku zastaralých materiálových káblových vedení a ukončovacích prvkov. Daná elektroinštalácia je súčasťou pravidelne revidovaná, ale nezodpovedá dnešným potrebným parametrom pre zelené budovy.

- vypracovanie projektovej dokumentácie ELI
- výmena elektroinštalácií

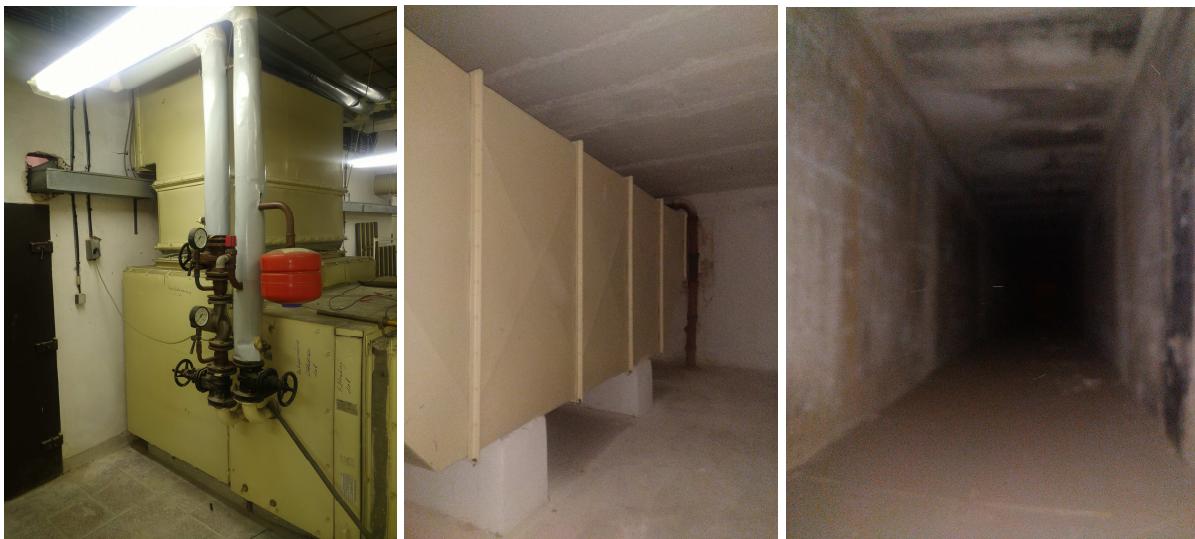
vzduchotechnika na 1.PP

Sklady, kotolňa a hygienické zariadenia nie sú zabezpečené z hľadiska výmeny vzduchu odvetraním cez pôvodne VZT potrubia a sú vetrané iba prirodzenou infiltráciou čo po výmene okien bude mať za následok nedostatočné odvetranie týchto priestorov.

- súčasťou rekonštrukcie sociálnych zariadení je doplnenie núteného vetranie, ktorého špecifikáciu určí projektant výpočtom

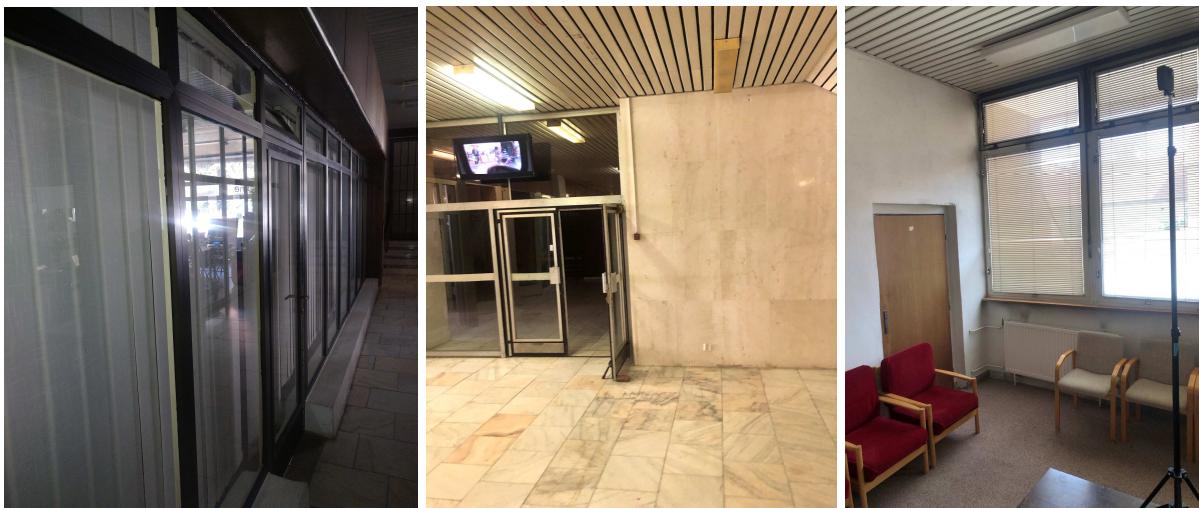
Okenné a dverné konštrukcie 1.NP

Okenné a dverné konštrukcie sú pôvodné hliníkové, drevené v oceľových zárubniach, ktorých stav nezabezpečuje dostatočnú ochranu proti hluku a zvyšuje nároky na energetickú hospodárnosť, čo má za následok celkové zníženie kvality vnútorného prostredia. Ich stav spôsobuje zatekanie cez okennú škáru čo má za následok degradovanie muriva v okolí okennej konštrukcie. Nedostatočné teprotechnické vlastnosti okien spôsobujú zvyšovanie relatívnej vlhkosti vnútorného prostredia čím dochádza k zrážaniu vodných párov a vznik plesní na povrchoch murovaných konštrukcií a v okolí okennej škáry.

Okná a dvere vplyvom svojho veku vykazujú deštrukcie samotných rámov, tesnení, kovaní a klampiarskych súčastí, vrátane mimoriadne znehodnotených povrchových úprav. Okná a dvere vplyvom svojho veku, používaním a neodbornými zásahmi v priebehu užívania vykazujú deštrukcie samotných rámov, tesnení, kovaní a klampiarskych súčastí, vrátane mimoriadne znehodnotených povrhových úprav.

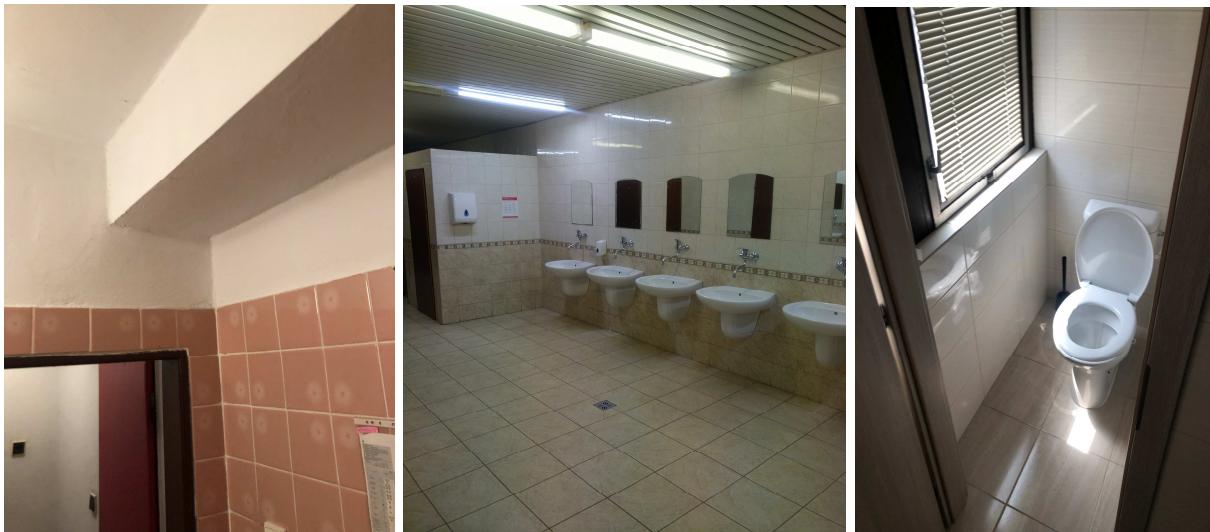
**Obklady a dlažby, netesnosti hydroizolácií a škarovacích hmôt 1.NP**

Sociálne zariadenia sú značne zastaralé čo znižuje ich hygienickú úroveň a zdravé užívanie priestoru. Vypadaná škárovacia hmota obkladov a dlažieb znižuje ich vodotesnosť a tým samotnú životnosť priestoru.

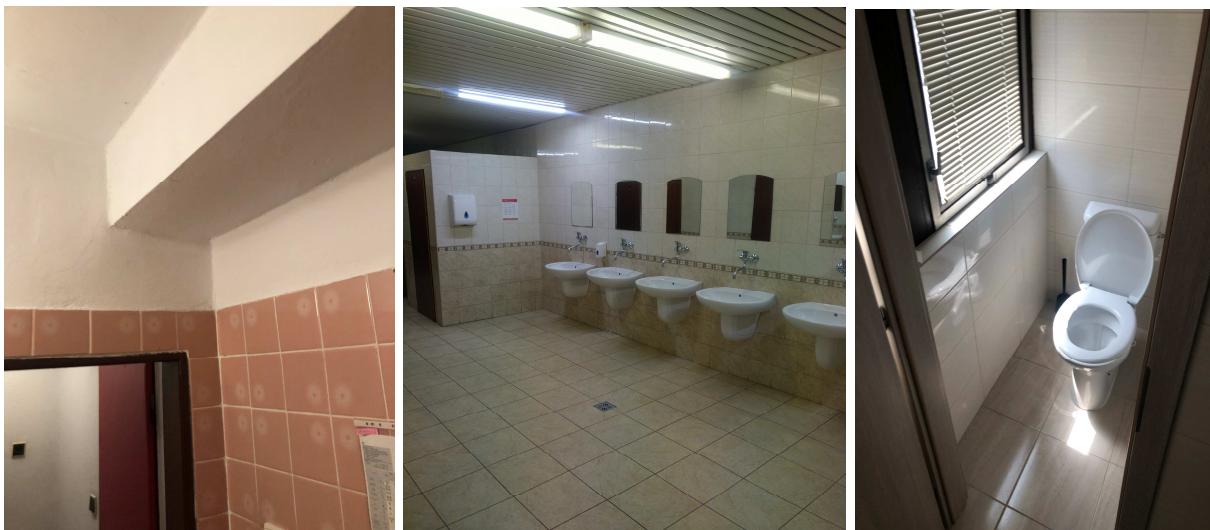
**Rozvody ZTI na 1.NP**

Hygienické zariadenia sú čiastočne rekonštruované ale aj obsahujú materiálovo zastaralé zdravo-technické inštalácie (vodovodné a kanalizačné) ktorých spoje vykazujú známky netesností a spôsobujú zatekanie priestoru a degradáciu povrchov.

Sanitárne prvky sú taktiež zastaralé a estetické nevhodné, vykazujúce netesnosti tesnení a vodného kameňa. Napojených na pôvodné rozvody vodovodných a kanalizačných potrubí v stenách a stupačkách.

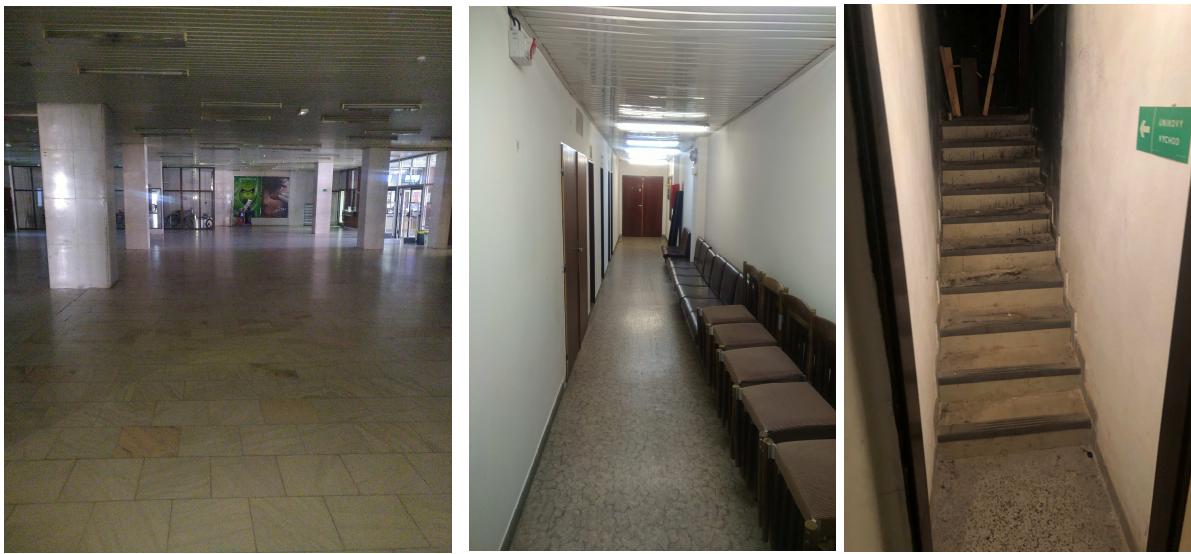
**podlahy na 1.NP**

Nášlapné vrstvy sú zastaralé a opotrebované vykazujúce poškodenie prasklinami, vypadnutou špárovkov a netesnosťami. Nosné vrstvy podlág na danom podlaží vykazujú známky opotrebovania a ich rovinatosť neumožňuje bezpečné užívanie.

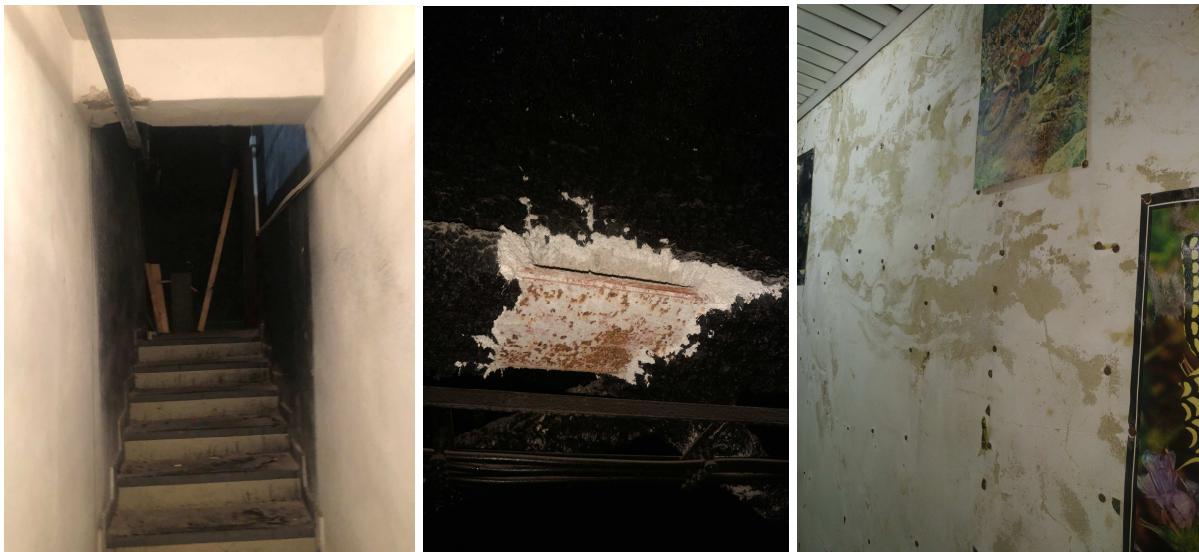
**vnútorné povrchové úpravy na 1.NP**

Vnútorné obklady, omietky a maľby sú zastaralé a vykazujú kvôli zvýšeným vlhkostným pomerom lokálne nesúdržnosť a je potrebná ich oprava.

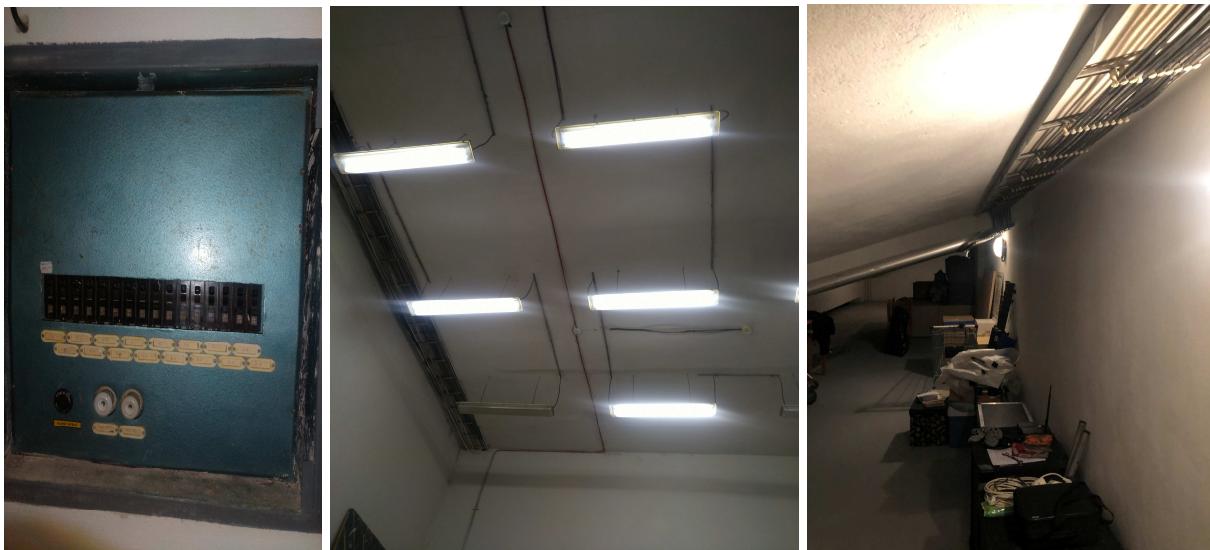
**elektroinštalácie na 1.NP**

Stav elektroinštalácií je nevyhovujúci v dôsledku zastaralých materiálových káblových vedení a ukončovacích prvkov. Daná elektroinštalácia je súčasťou pravidelne revidovaná, ale nezodpovedá dnešným potrebným parametrom pre zelené budovy.

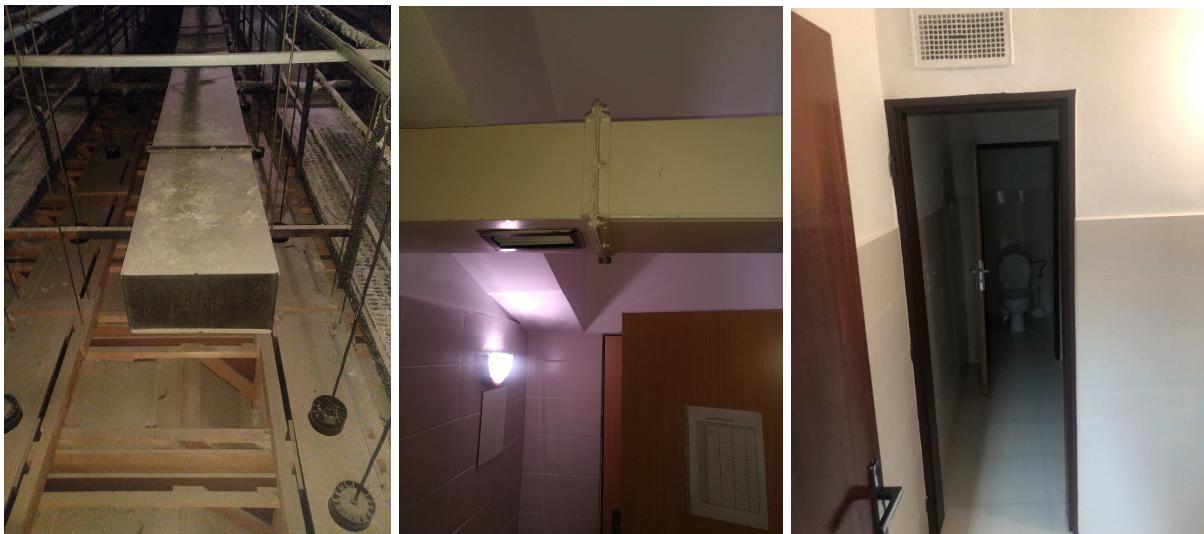
**vzduchotechnika na 1.NP**

Sklady, kotolňa a hygienické zariadenia nie sú zabezpečené z hľadiska výmeny vzduchu odvetraním cez pôvodne VZT potrubia a sú vetrané iba prirodzenou infiltráciou čo po výmene okien bude mať za následok nedostatočné odvetranie týchto priestorov.

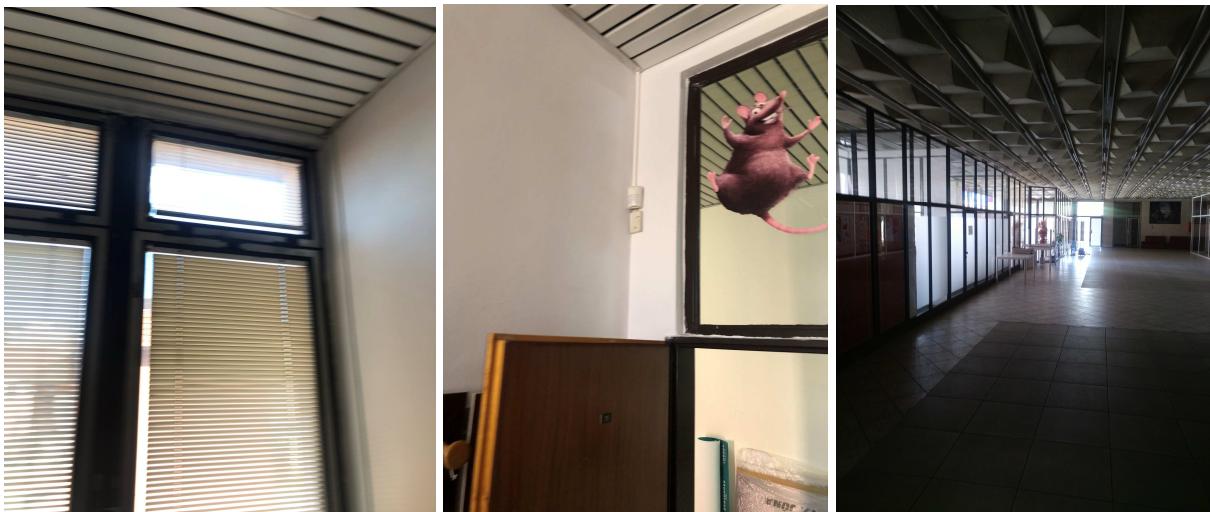
**Okenné a dverné konštrukcie 2.NP**

Okenné a dverné konštrukcie sú pôvodné hliníkové, drevené v oceľových zárubniach, ktorých stav nezabezpečuje dostatočnú ochranu proti hluku a zvyšuje nároky na energetickú hospodárnosť, čo má za následok celkové zníženie kvality vnútorného prostredia. Ich stav spôsobuje zatekanie cez okennú škáru čo má za následok degradovanie muriva v okolí okennej konštrukcie. Nedostatočné teplo-technické vlastnosti okien spôsobujú zvyšovanie relatívnej vlhkosti vnútorného prostredia čím dochádza k zrážaniu vodných pár a vznik plesní na povrchoch murovaných konštrukcií a v okolí okennej škáry.

Okná a dvere vplyvom svojho veku vykazujú deštrukcie samotných rámov, tesnení, kovaní a klampiarskych súčastí, vrátane mimoriadne znehodnotených povrchových úprav. Okná a dvere vplyvom svojho veku, používaním a neodbornými zásahmi v priebehu užívania vykazujú deštrukcie samotných rámov, tesnení, kovaní a klampiarskych súčastí, vrátane mimoriadne znehodnotených povrchových úprav.

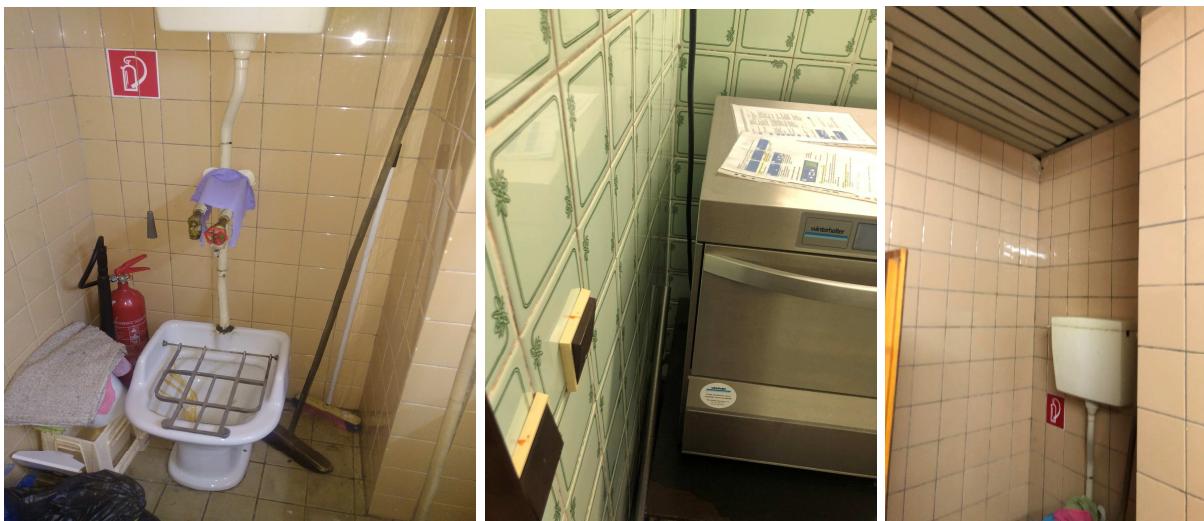
**Obklady a dlažby, netesnosti hydroizolácií a škarovacích hmôt 2.NP**

Sociálne zariadenia sú značne zastaralé čo znižuje ich hygienickú úroveň a zdravé užívanie priestoru. Vypadaná škárovacia hmota obkladov a dlažieb znižuje ich vodotesnosť a tým samotnú životnosť priestoru.

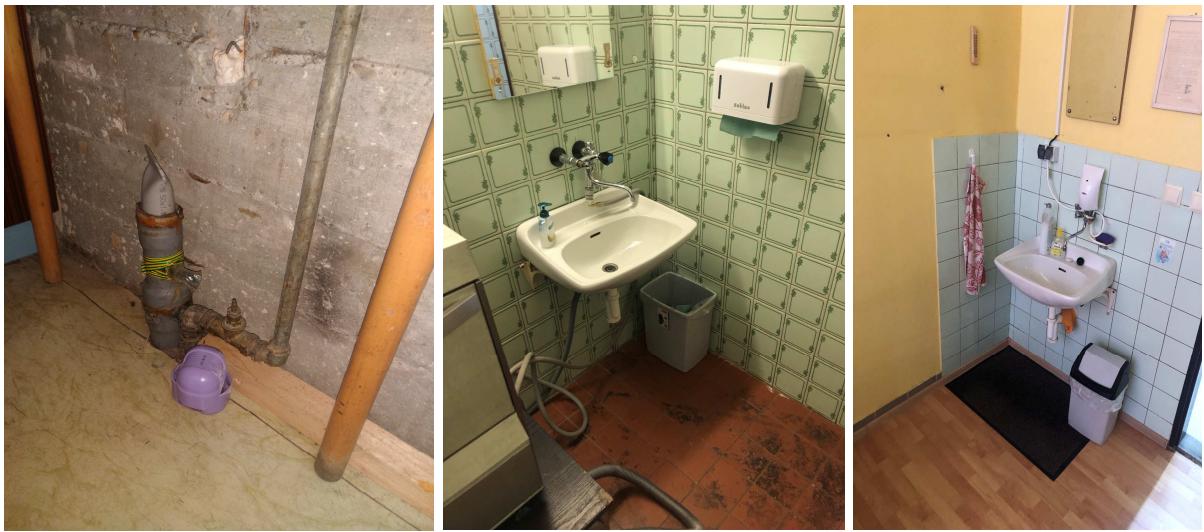
**Rozvody ZTI na 2.NP**

Hygienické zariadenia sú čiastočne rekonštruované ale aj obsahujú materiálovovo zastaralé zdravo-technické inštalácie (vodovodné a kanalizačné) ktorých spoje vykazujú známky netesností a spôsobujú zatekanie priestoru a degradáciu povrchov.

Sanitárne prvky sú taktiež zastaralé a estetické nevhodné, vykazujúce netesnosti tesnení a vodného kameňa. Napojených na pôvodné rozvody vodovodných a kanalizačných potrubí v stenách a stupačkách.

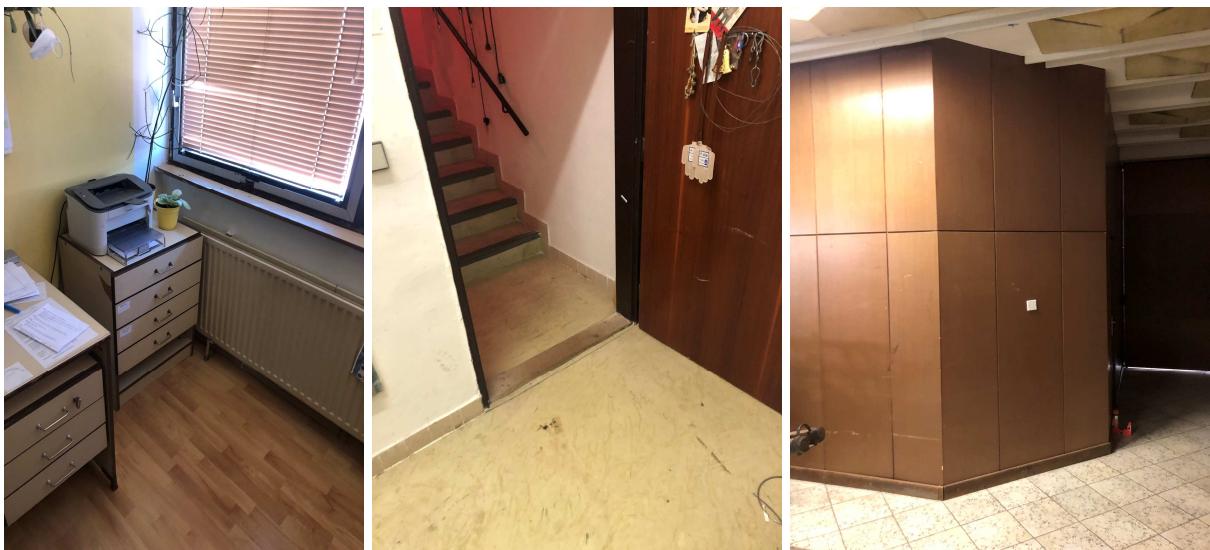
**podlahy na 2.NP**

Nášľapné vrstvy sú zastaralé a opotrebované vykazujúce poškodenie prasklinami, vypadnutou špárovkov a netesnosťami. Nosné vrstvy podlán na danom podlaží vykazujú známky opotrebovania a ich rovinatosť neumožňuje bezpečné užívanie.

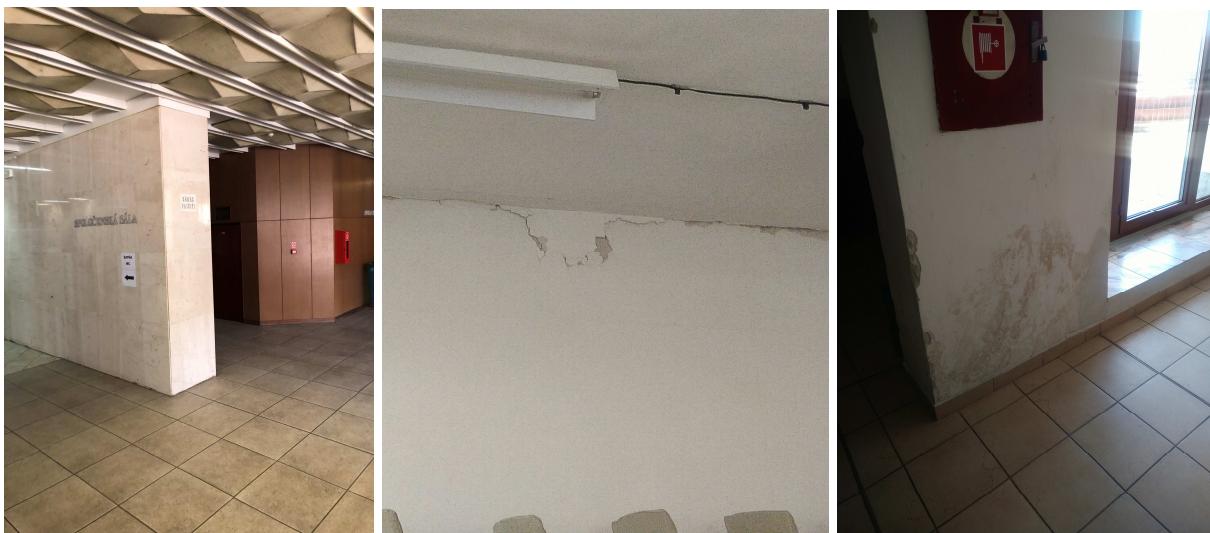
### **vnútorné povrchové úpravy na 2.NP**

Vnútorné obklady, omietky a maľby sú zastaralé a vykazujú kvôli zvýšeným vlhkostným pomerom lokálnu nesúdržnosť a je potrebná ich oprava.

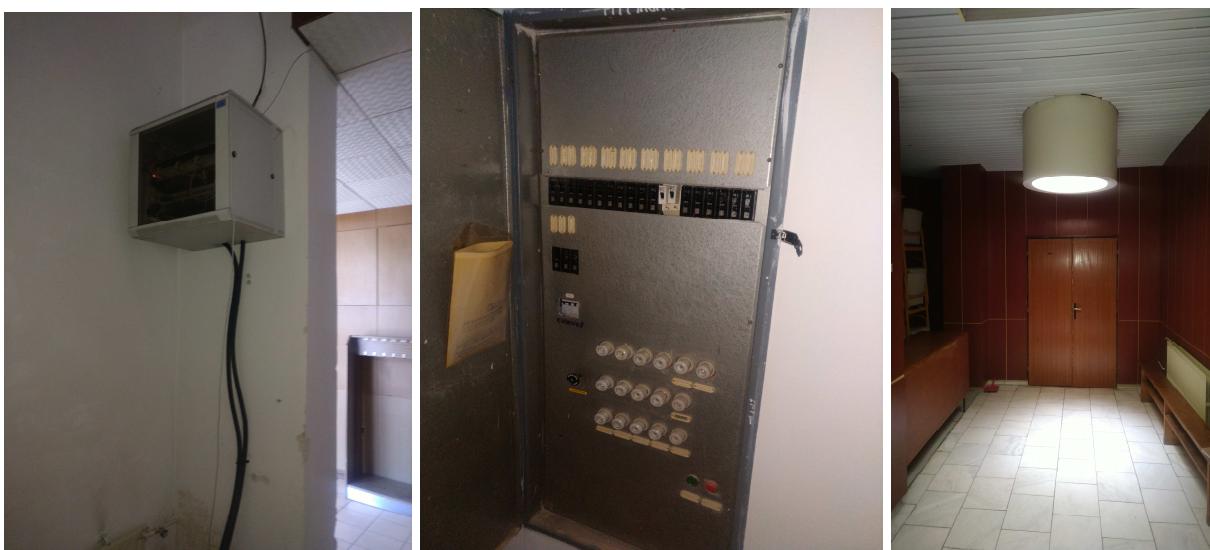
### **elektroinštalácie na 2.NP**

Stav elektroinštalácií je nevyhovujúci v dôsledku zastaralých materiálových káblových vedení a ukončovacích prvkov. Daná elektroinštalácia je súčasťou pravidelne revidovaná, ale nezodpovedá dnešným potrebným parametrom pre zelené budovy.

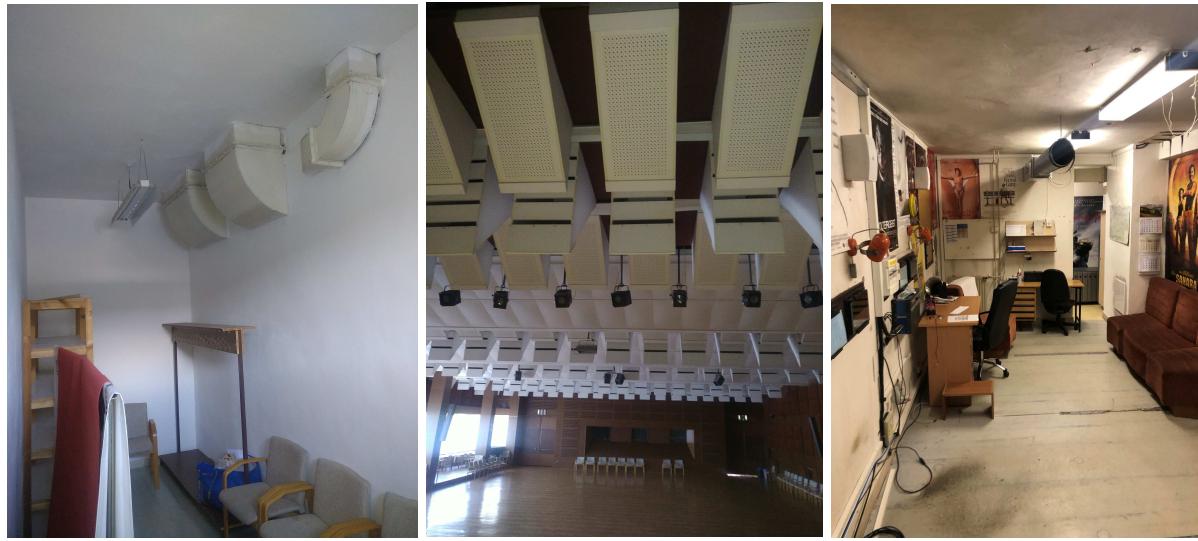
vzduchotechnika na 2.NP

Sklady, kotolňa a hygienické zariadenia nie sú zabezpečené z hľadiska výmeny vzduchu odvetraním cez pôvodne VZT potrubia a sú vetrané iba prirodzenou infiltráciou čo po výmene okien bude mať za následok nedostatočné odvetranie týchto priestorov.

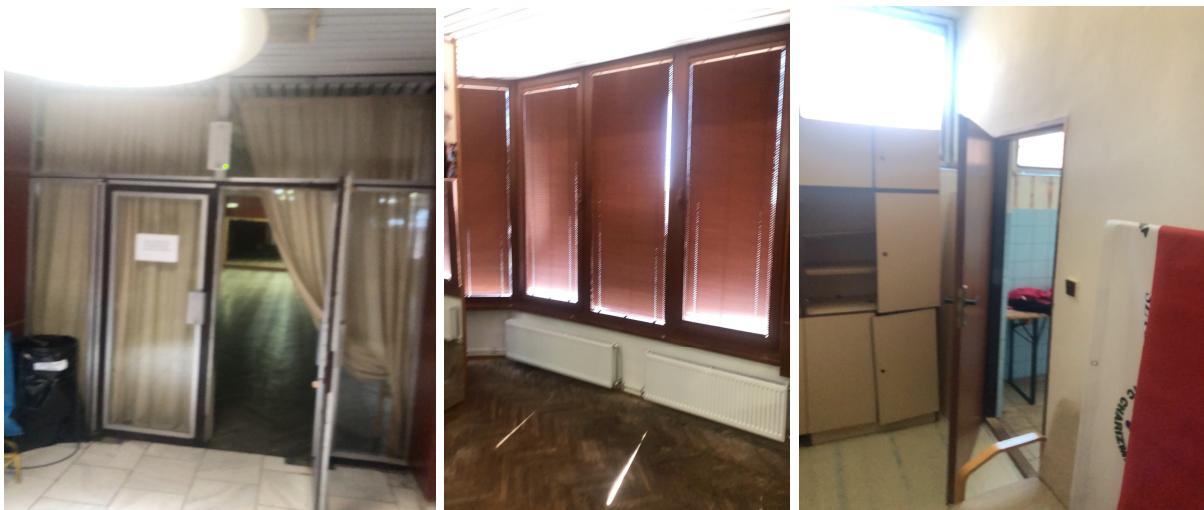
Okenné a dverné konštrukcie 3.NP

Okenné a dverné konštrukcie sú pôvodné hliníkové, drevené v oceľových zárubniach, ktorých stav nezabezpečuje dostatočnú ochranu proti hluku a zvyšuje nároky na energetickú hospodárnosť, čo má za následok celkové zníženie kvality vnútorného prostredia. Ich stav spôsobuje zatekanie cez okennú škáru čo má za následok degradovanie muriva v okolí okennnej konštrukcie. Nedostatočné teplo-technické vlastnosti okien spôsobujú zvyšovanie relatívnej vlhkosti vnútorného prostredia čím dochádza k zrážaniu vodných párov a vzniku plesní na povrchoch murovaných konštrukcií a v okolí okennej škáry.

Okná a dvere vplyvom svojho veku vykazujú deštrukcie samotných rámov, tesnení, kovaní a klampiarskych súčastí, vrátane mimoriadne znehodnotených povrchových úprav. Okná a dvere vplyvom svojho veku, používaním a neodbornými zásahmi v priebehu užívania vykazujú deštrukcie samotných rámov, tesnení, kovaní a klampiarskych súčastí, vrátane mimoriadne znehodnotených povrchových úprav.

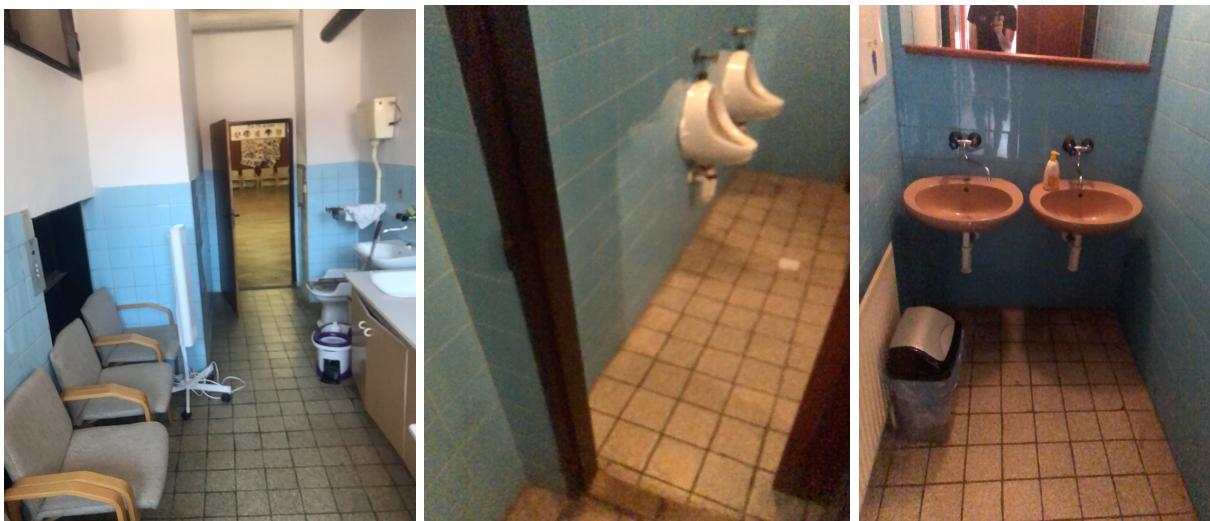
**Obklady a dlažby, netesnosti hydroizolácií a škarovacích hmôt 3.NP**

Sociálne zariadenia sú značne zastaralé čo znížuje ich hygienickú úroveň a zdravé užívanie priestoru. Vypadajúca škárovacia hmota obkladov a dlažieb znížuje ich vodotesnosť a tým samotnú životnosť priestoru.

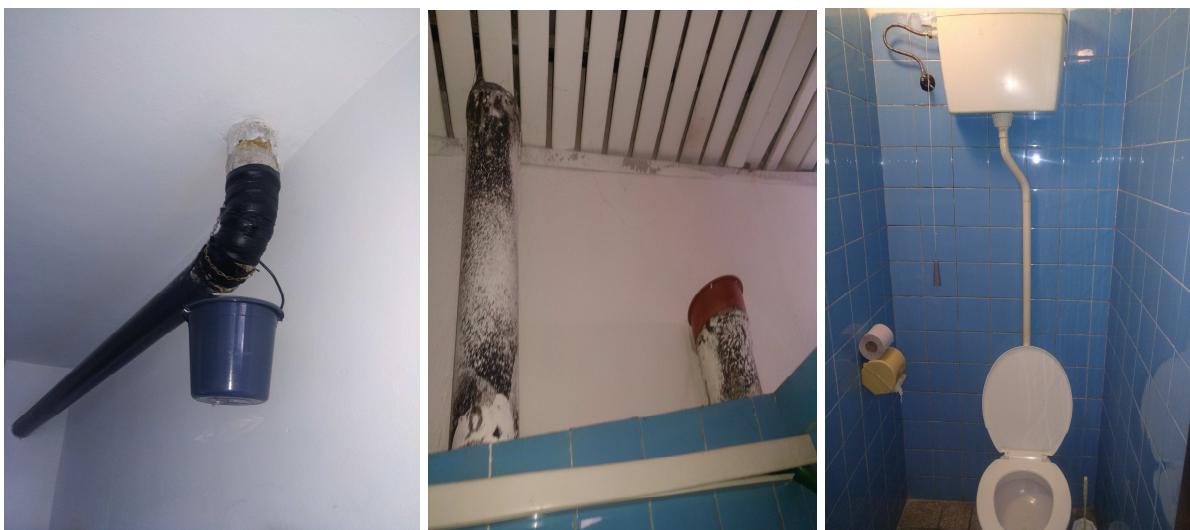
**Rozvody ZTI na 3.NP**

Hygienické zariadenia sú čiastočne rekonštruované ale aj obsahujú materiálovou zastaralé zdravo-technické inštalácie (vodovodné a kanalizačné) ktorých spoje vykazujú známky netesností a spôsobujú zatekanie priestoru a degradáciu povrchov.

Sanitárne prvky sú taktiež zastaralé a estetické nevhodné, vykazujúce netesnosti tesnení a vodného kameňa. Napojených na pôvodné rozvody vodovodných a kanalizačných potrubí v stenách a stupačkách.

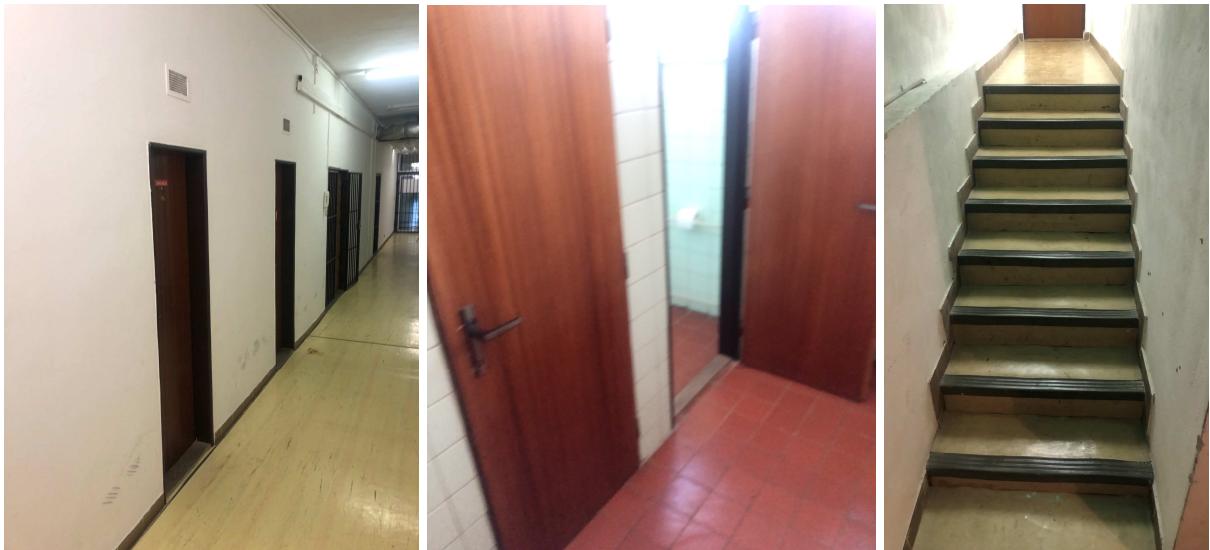
**podlahy na 3.NP**

Nášlapné vrstvy sú zastaralé a opotrebované vykazujúce poškodenie prasklinami, vypadnutou špárovkov a netesnosťami. Nosné vrstvy podlág na danom podlaží vykazujú známky opotrebovania a ich rovinatosť neumožňuje bezpečné užívanie.

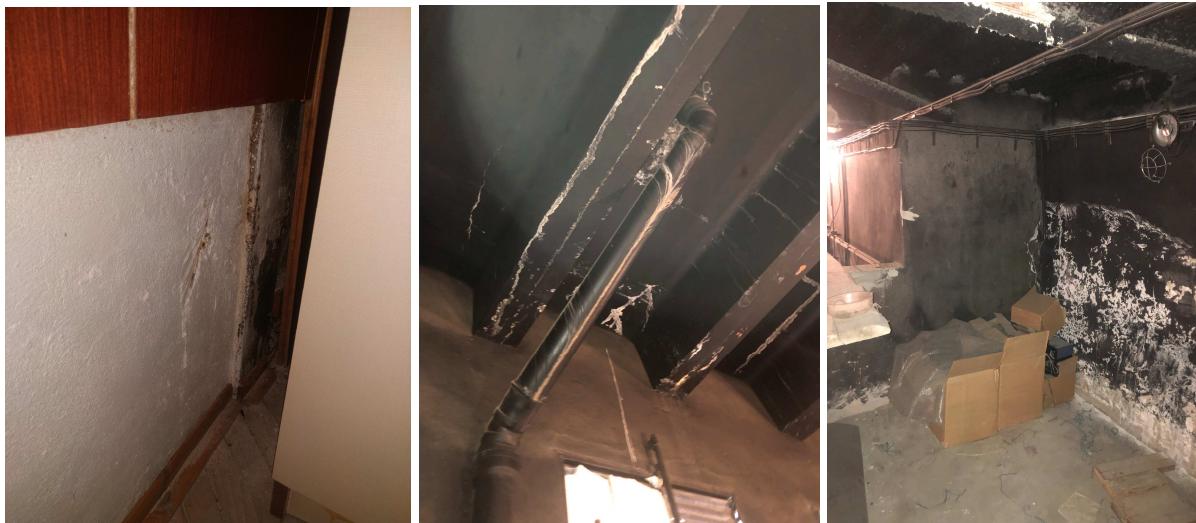
**vnútorné povrchové úpravy na 3.NP**

Vnútorné obklady, omietky a maľby sú zastaralé a vykazujú kvôli zvýšeným vlhkostným pomerom lokálnu nesúdržnosť a je potrebná ich oprava.

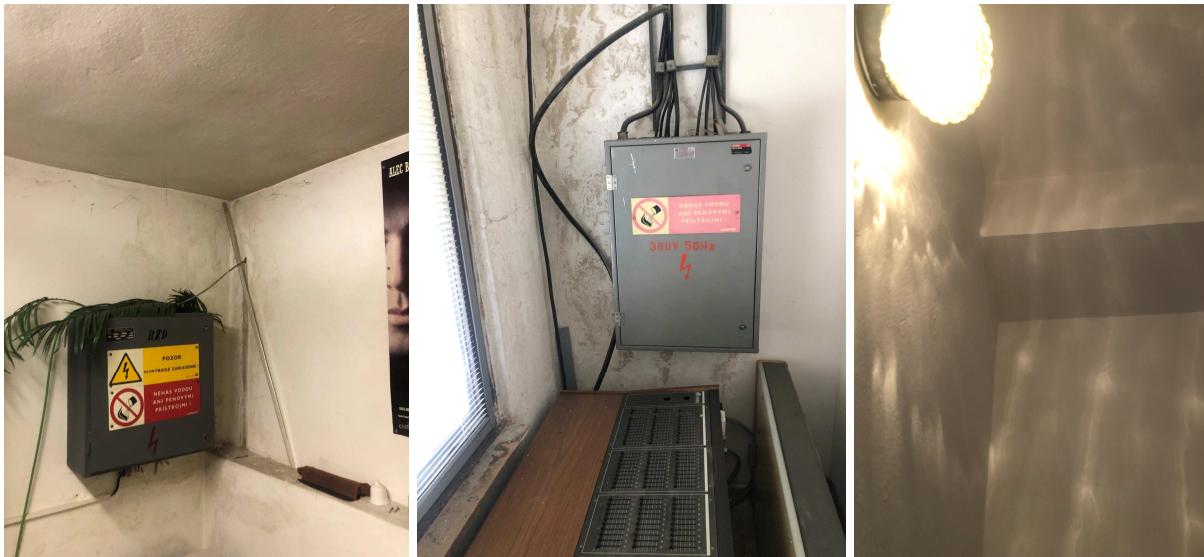
**elektroinštalácie na 3.NP**

Stav elektroinštalácií je nevyhovujúci v dôsledku zastaralých materiálových káblových vedení a ukončovacích prvkov. Daná elektroinštalácia je súčasťou pravidelne revidovaná, ale nezodpovedá dnešným potrebným parametrom pre zelené budovy.

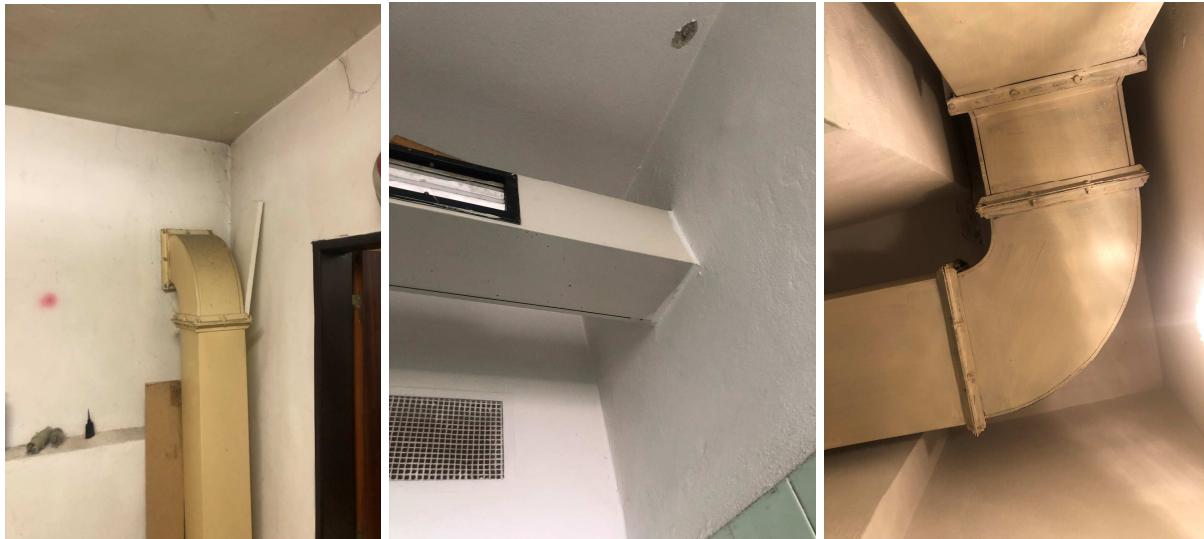
**vzduchotechnika na 3.NP**

Sklady, kotolňa a hygienické zariadenia nie sú zabezpečené z hľadiska výmeny vzduchu odvetraním cez pôvodne VZT potrubia a sú vetrané iba prirodzenou infiltráciou čo po výmene okien bude mať za následok nedostatočné odvetranie týchto priestorov.

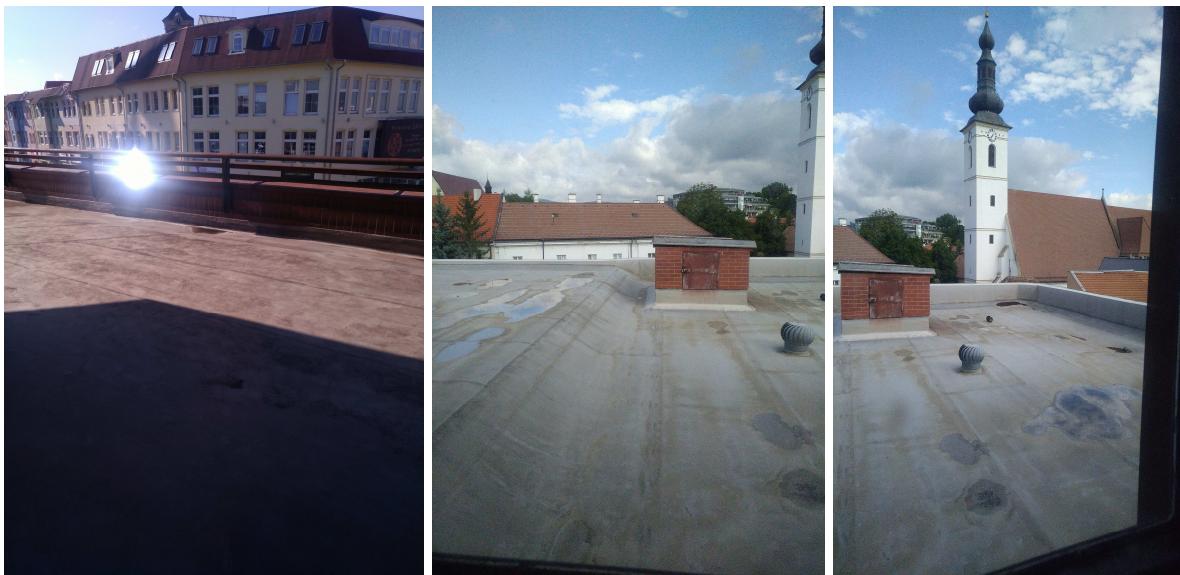
**strešný plášť**

Strešný plášť bol opravovaný naposledy 15 rokov čo vykazuje aj vizuálny pohľad na strešný plášť. Daný plášť nevykazuje mechanické poškodenie a je vodotesný. Potrebné je posúdenie z tepelnotechnického hľadiska.

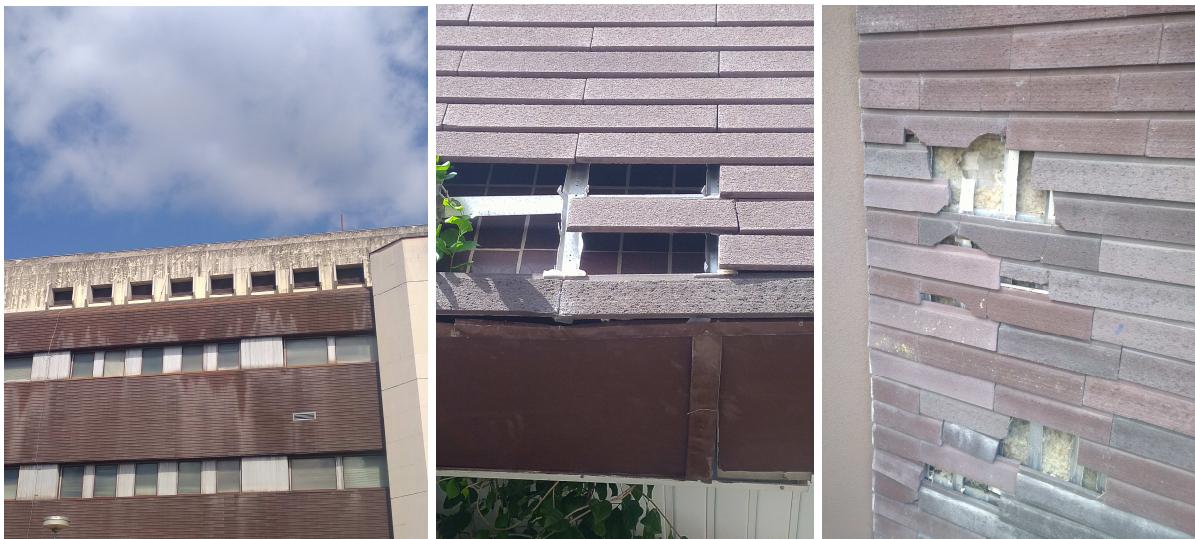
**fasáda objektu budovy**

Na fasáde budovy nie sú vady, ktoré by spôsobovali závažne ohrozenie technického stavu zo stavebného hľadiska. Potrebné je posúdenie z tepelnotechnického hľadiska. Vady sú len estetické, a to vo forme puklín, dvier fasádnej omietky, degradovaného fasádneho náteru, špín.

- skontrolovať duté miesta na fasáde omietky preklepaním a dané duté miesta mechanicky odstrániť
- vybrúsiť starý náter na obklade a aplikovať nový
- zaizolovať fasádu
- očistiť fasádu prúdom vody
- natrieť fasádu protiplesňovým náterom na fasádu
- vyspraviť praskliny a diery na fasáde
- zhodnotiť farebnosť fasády po konzultácii s KPU Bratislava
