DOM MEŠTIANSKY – PALUGYAYOVSKÁ KÚRIA V PEZINKU, ul. M. R. Štefánika č.9

Časť I. : INVENTARIZAČNÝ SÚPIS HODNOTNÝCH PRVKOV A DETAILOV, 2011

| Názov dokumentácie : | INVENTARIZAČNÝ SÚPIS HODNOTNÝCH PRVKOV A DETAILOV A OVERENIE HISTORICKÝCH OMIETKOVÝCH VRSTIEV V INTERIÉRI NKP |

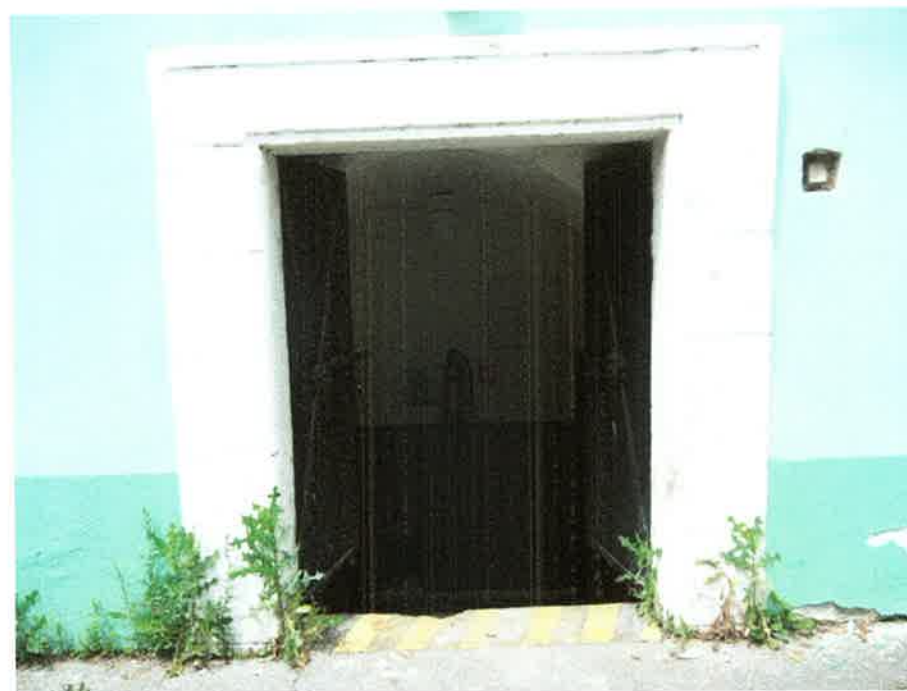
Číslo položky : K.1

NÁZOV PRVKU : PORTÁL DO PIVNICE

Technický stav : povrch narušený zvetraním, stojky v dolných častiach vykazujú stopy po zavlhnutí, nátery lokálne opadávané, drobné mechanické deštrukcie.

Návrh obnovy : zachovať na mieste; obnoviť **reštaurovaním**. Obnova predpokladá : zistenie primárnej a sekundárnych povrchových vrstiev (stratigrafia), odstránenie sekundárnych náterov, zakonzervovanie pôvodnej povrchovej vrstvy, odvlhčenie stojok, vyspravenie deštrukcií kameňa, pretmelenie spojov, prezentácia v pôvodnom výraze - s rekonštrukciou primárnej povrchovej úpravy (s náterom bielej farby).

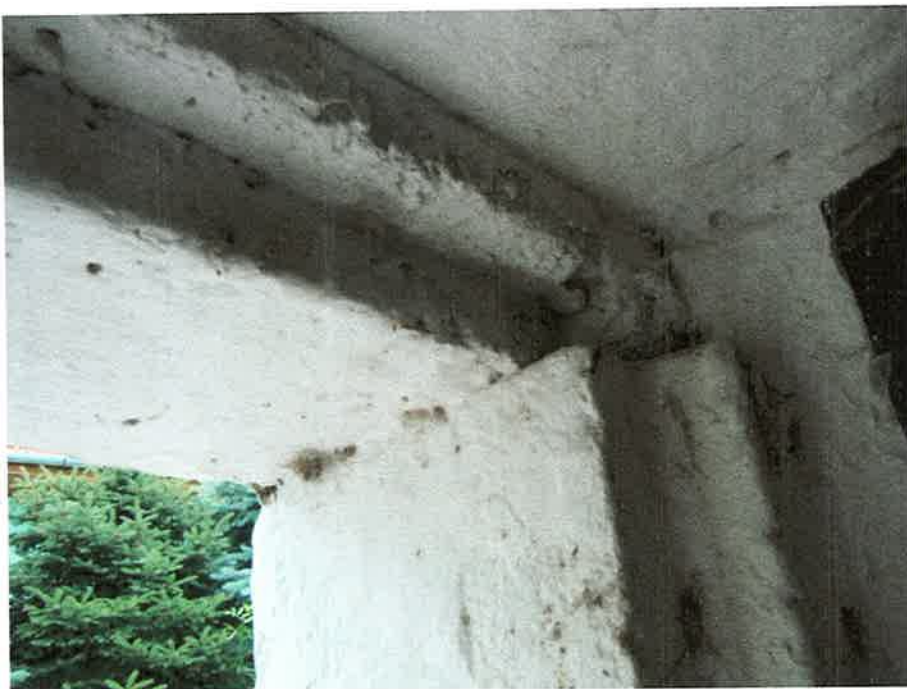
Detail : Pravouhlý ozub na vnútornej hrane kamennej obruby :

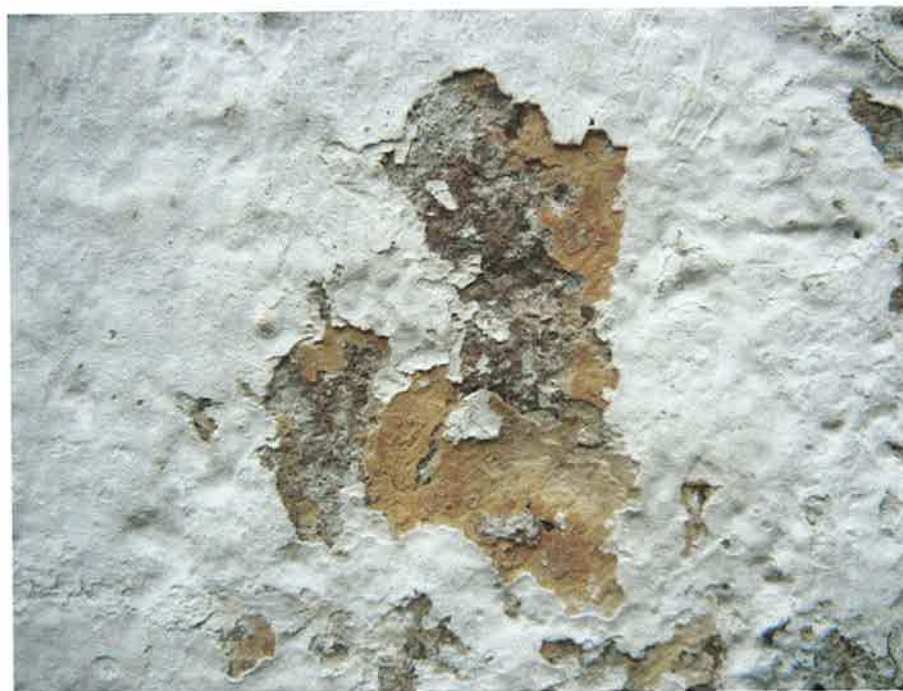
Povrchová úprava : Portál je pretretý bielym náterom, v miestach deštrukcií sú viditeľné staršie vrstvy náterov, spodné opakované biele, mladší okrový, súčasný biely.

Detail : Povrchové nátery :

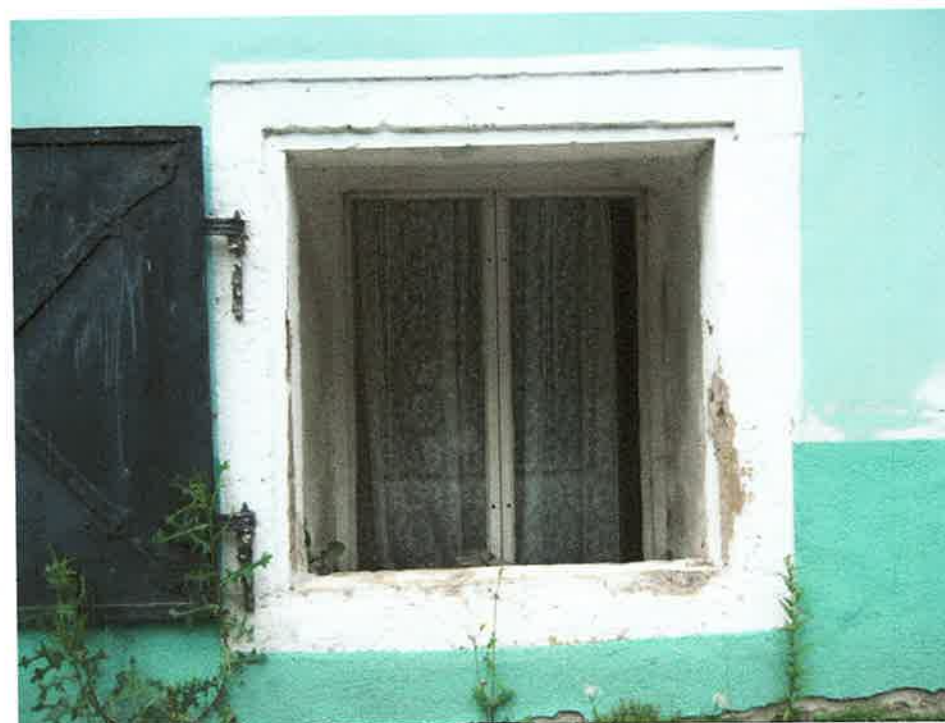
Foto vpravo : Okno m.č. -1.09

Technický stav : povrch narušený zvetraním, kameň lokálne vyspravený cementovou maltou, obruby sú nevhodne zapustené do fasády, nátery lokálne opadávanú, viditeľné drobné mechanické deštrukcie.

Návrh obnovy : zachovať na mieste; obnoviť **reštaurovaním**. Obnova predpokladá : zistenie primárnej a sekundárnych povrchových vrstiev (stratigrafia), odstránenie sekundárnych náterov, zakonzervovanie pôvodnej povrchovej vrstvy, odvlhčenie stojok, vyspravenie deštrukcií kameňa, pretmelenie spojov, prezentácia v pôvodnom výraze - s primárnou povrchovou úpravou (s náterom bielej farby).

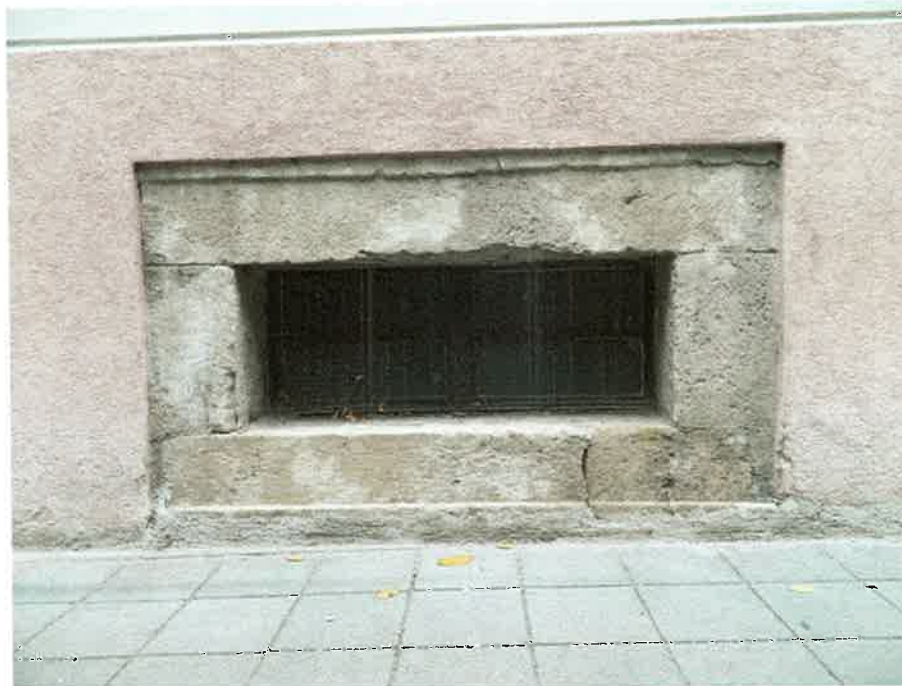
Foto vpravo : Prvé okno v smere z juhu k severu

Obruba prvého a druhého okna v smere od juhu, je vytvorená zo štyroch hranolov s pravouhlými hranami, pričom parapetné bloky majú obe obruby prasknuté a v prípade obruby v druhej osi, je prasknutý i blok prekladu. Na blokoch prekladu oboch okien evidujeme obvodovú, mierne predstúpenú pásku, širokú 3,5 cm.

Technický stav : povrch narušený zvetraním, kamenné bloky lokálne vyspravené cementovou maltou, obruby sú nevhodne zapustené do fasády, viditeľné mechanické deštrukcie a statické poruchy.

Návrh obnovy : zachovať na mieste; obnoviť **reštaurovaním**. Obnova predpokladá : očistenie povrchu kameňa, odstránenie nevhodných tmelov, odvlhčenie, statické spevnenie v miestach prasklín, vyspravenie deštrukcií kameňa, pretmelenie spojov, prezentácia s predpokladanou primárnou povrchovou úpravou (podľa ostatných kamenných obrúb, kde bude povrchová úprava doložená), v líci omietky fasády (nie zapustené a ani predstúpené).

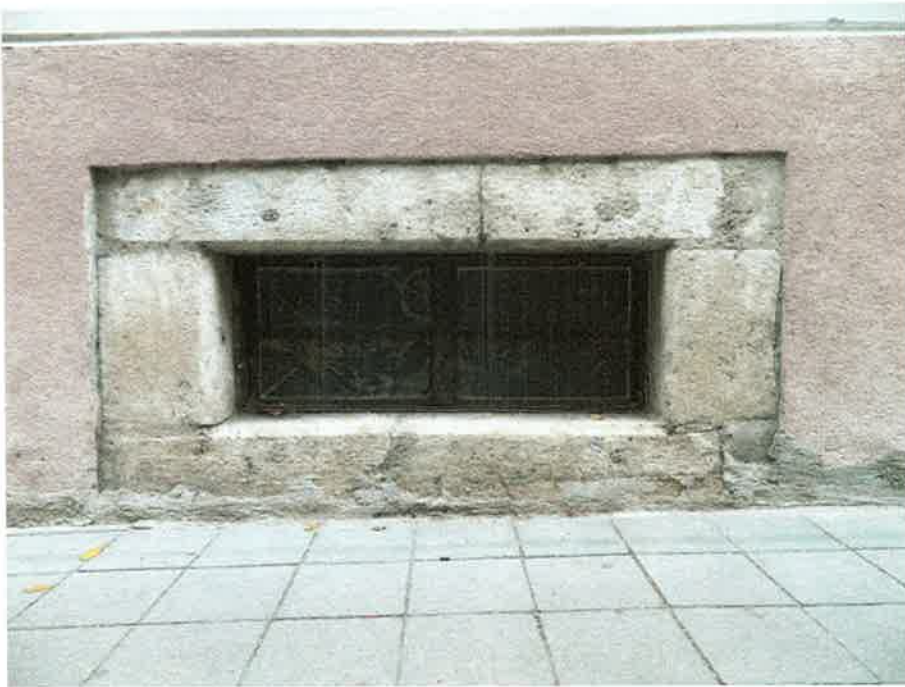
Tretie okno v smere z juhu k severu :

Obruba tretieho okna je vytvorená zo štyroch kamenných blokov, pričom horný blok (preklad) je prasknutý. Obruba má na hranách otvoru skosenie – fazety, široké 2,5 cm, na stojkách dolu končiace trojuholníkovým štítkom vo výške od parapetného bloku 5 cm.

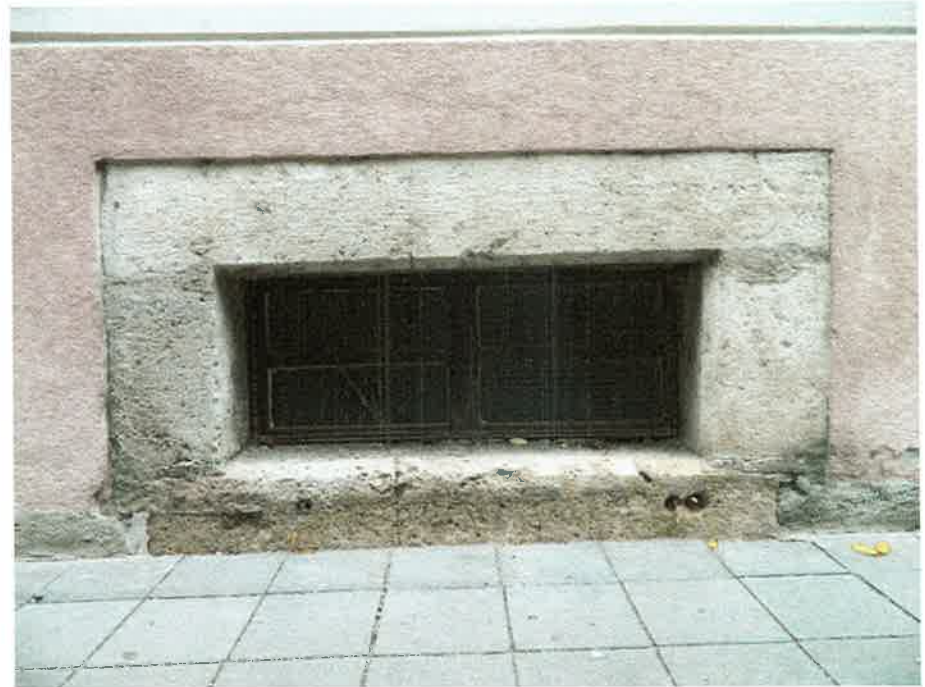
Štvrté pivničné okno :

Posledné, štvrté okno, má skosenie hrany len na severnej stojke a na parapetnom bloku, ostatné hranoly majú hrany pravouhlé.

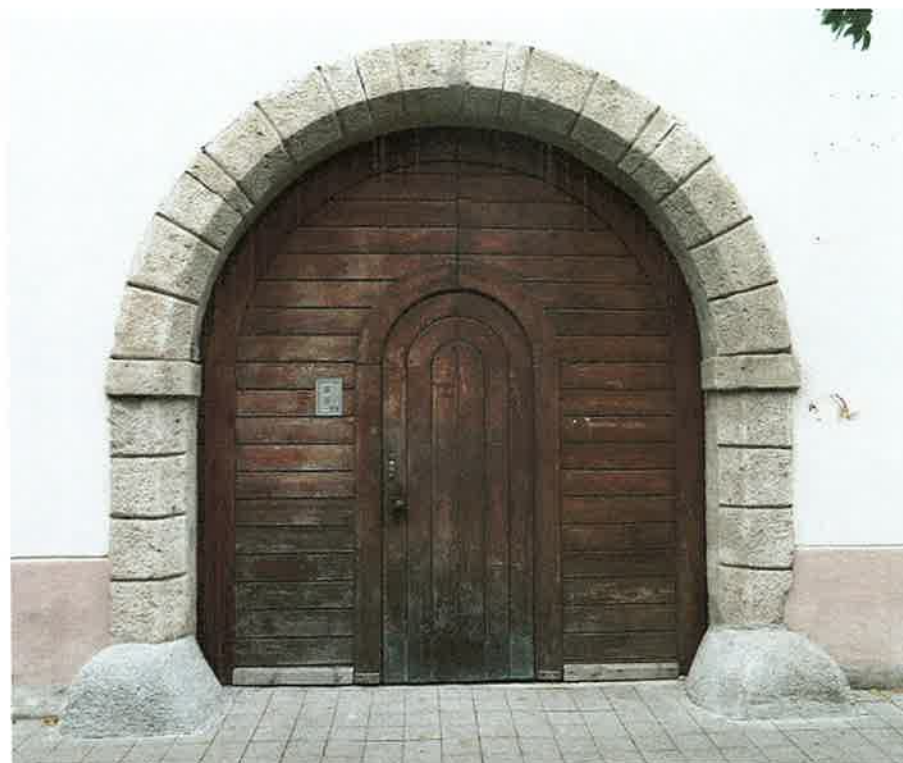
Číslo položky : K.4

Technický stav : pomerne dobrý. Okopníky vykazujú stopy po zavlhnutí, lokálne sú vydrolené tmely v spojoch kamenných blokov, drobné mechanické deštrukcie.

Návrh obnovy : zachovať na mieste; obnoviť **reštaurovaním**. Obnova predpokladá : očistenie povrchu, odvlhčenie okopníkov, vyspravenie deštrukcií umelým kameňom, pretmelenie spojov, prezentácia v pôvodnom výraze - s predpokladanou primárnou povrchovou úpravou (podľa ostatných kamenných obrúb, kde bude povrchová úprava doložená).

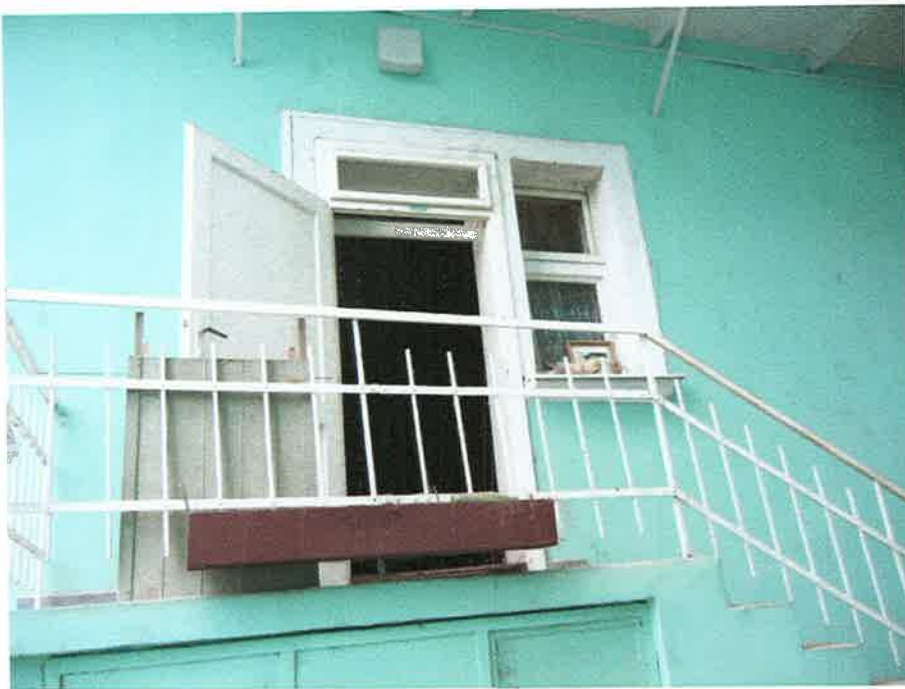
Foto pôvodného združeného okna m.č. 1.17 po úprave na dverný otvor a okno, celkový pohľad :

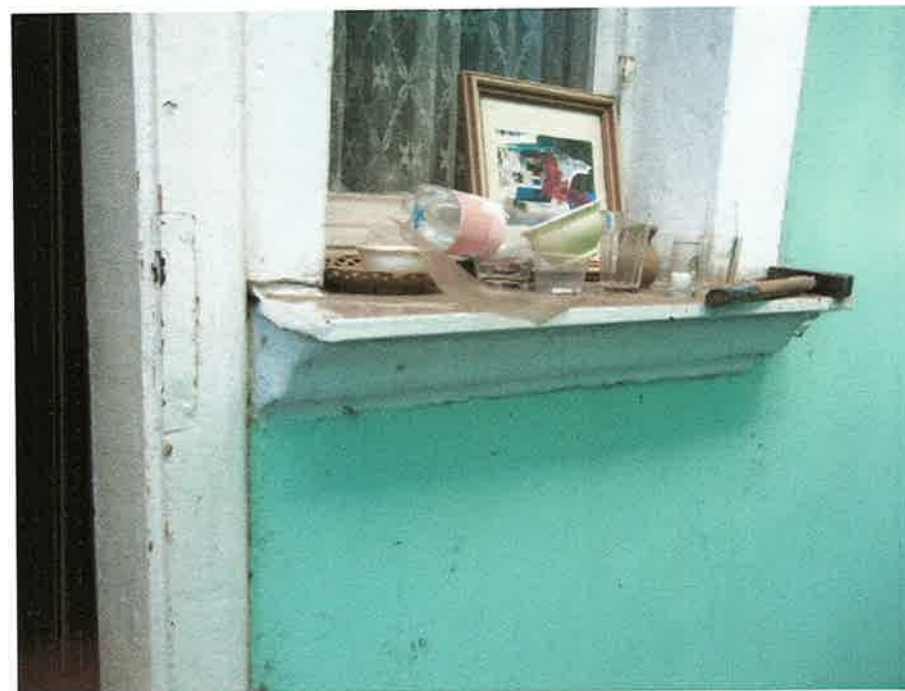
Detail sekundárne useknutej podokennej rímsy :

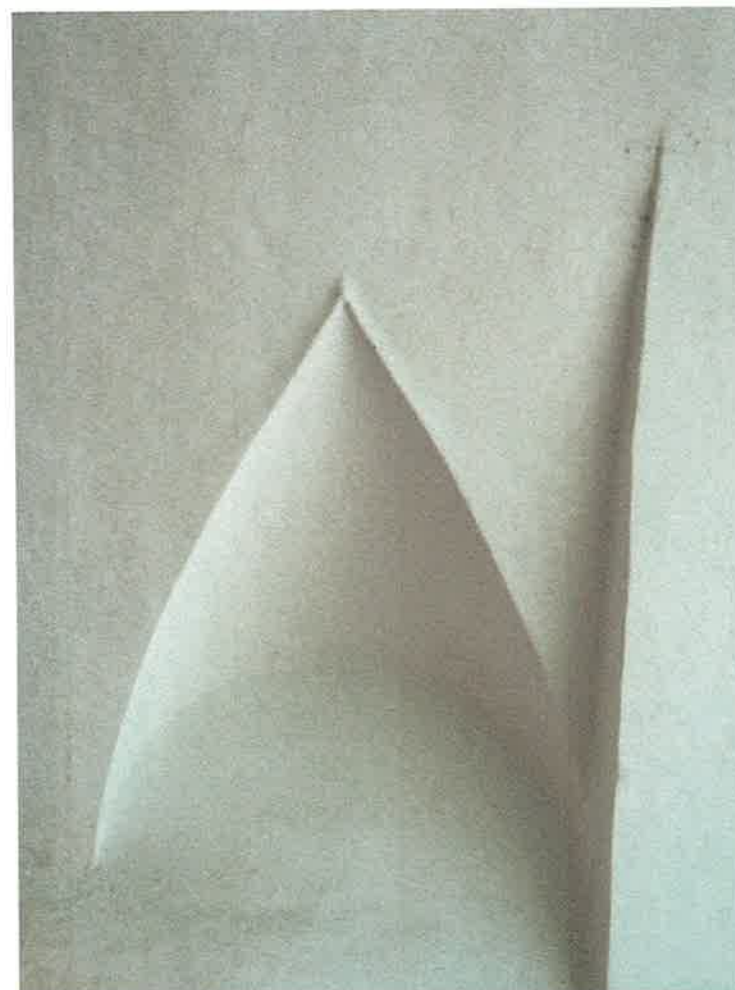
Číslo položky : O.1

Technický stav : narušený, plasticita hrebienkov degradovaná sekundárnymi vrstvami omietok a náterov.

Návrh obnovy : zachovať; obnoviť **reštaurovaním**. Obnova predpokladá : očistenie povrchu hrebienkov od sekundárnych omietok a náterov, sňatie formy z očisteného profilu, v miestach poškodení doplnenie plastických prvkov v profilácii očisteného originálu, povrchová úprava biely náter. Poznámka : V prípade zistenia farebných úprav, tieto je nutné zakonzervovať, aplikovať separačnú vrstvu a až následne pretrieť bielym náterom.

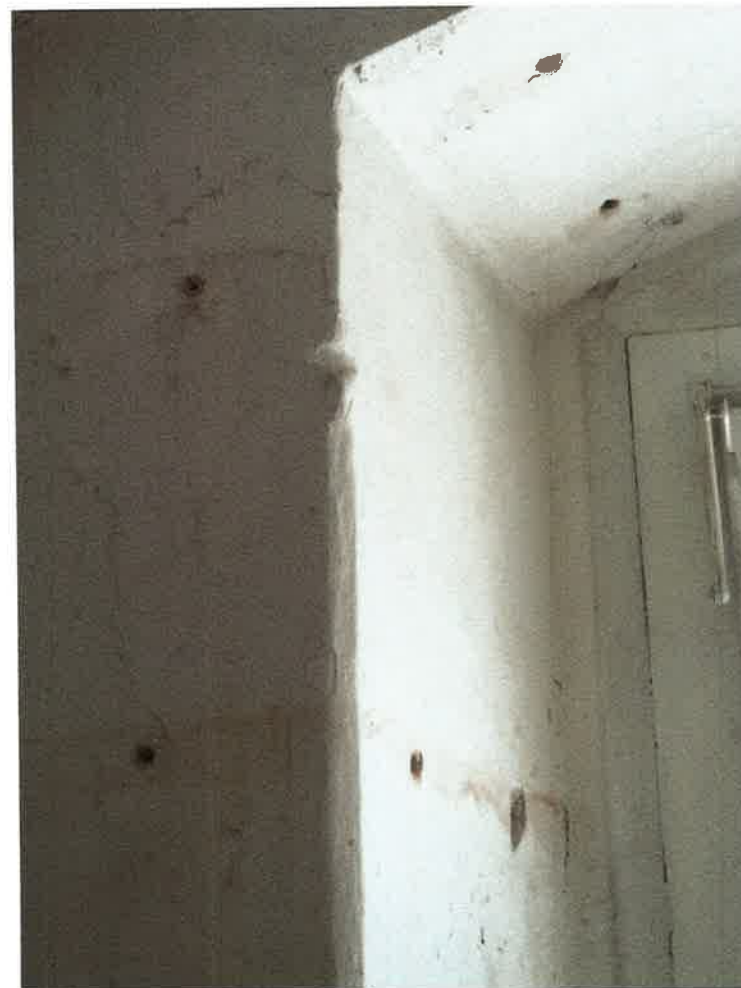
Technický stav : narušený, plasticita faziet, vrátane štítkov, je degradovaná sekundárnymi vrstvami omietok a náterov.

Návrh obnovy : zachovať; obnoviť **reštaurovaním**. Obnova predpokladá: očistenie povrchu faziet od sekundárnych omietok a náterov, v miestach poškodení doplnenie plastických prvkov v profilácii očisteného originálu, povrchová úprava biely náter. Poznámka : V prípade zistenia farebných úprav, tieto je nutné zakonzervovať, aplikovať separačnú vrstvu a až následne pretrieť bielym náterom.

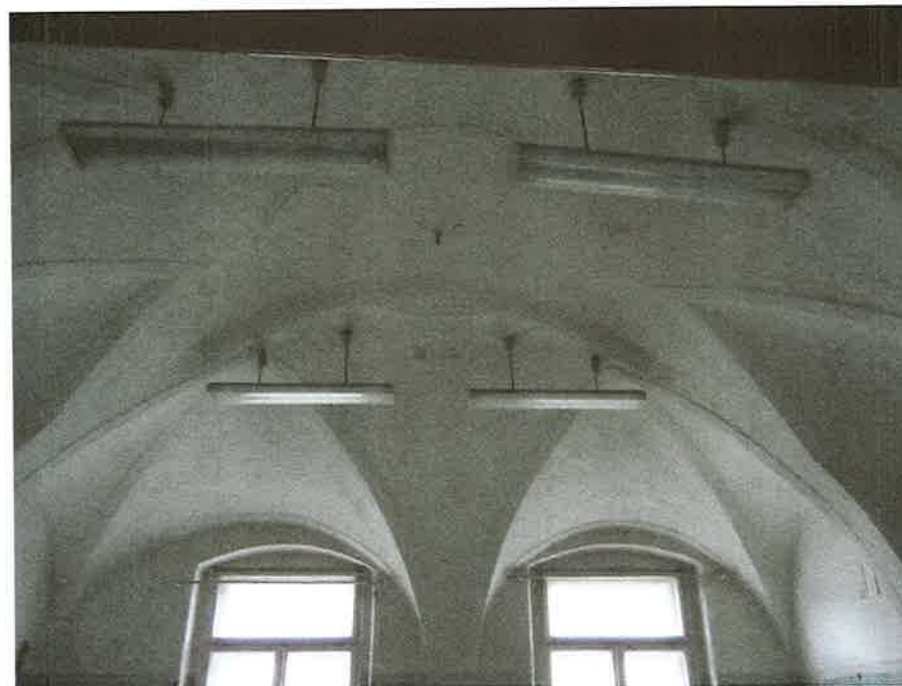
Číslo položky : O.3

Technický stav : narušený, plasticita líšt a rámu zrkadla degradovaná sekundárnymi vrstvami omietok a náterov.

Návrh obnovy : zachovať; obnoviť **reštaurovaním**. Súčasná obnova nezahŕňa reštaurátorské práce. Z tohto dôvodu, nakoľko v miestnosti nebol vykonaný reštaurátorský a ani stavebno-historický výskum, nie je vhodné odstraňovať žiadne vrstvy omietok. Na súčasné vrstvy je možné aplikovať len povrchový náter. V prípade potreby odstrániť niektoré časti omietok, nutné je prvotne zabezpečiť reštaurátorský výskum.
