# **STAVEBNOTECHNICKÝ POSUDOK**

Kultúrno spoločenský dom  
Holubyho 42, Pezinok

**SEPTEMBER 2021**

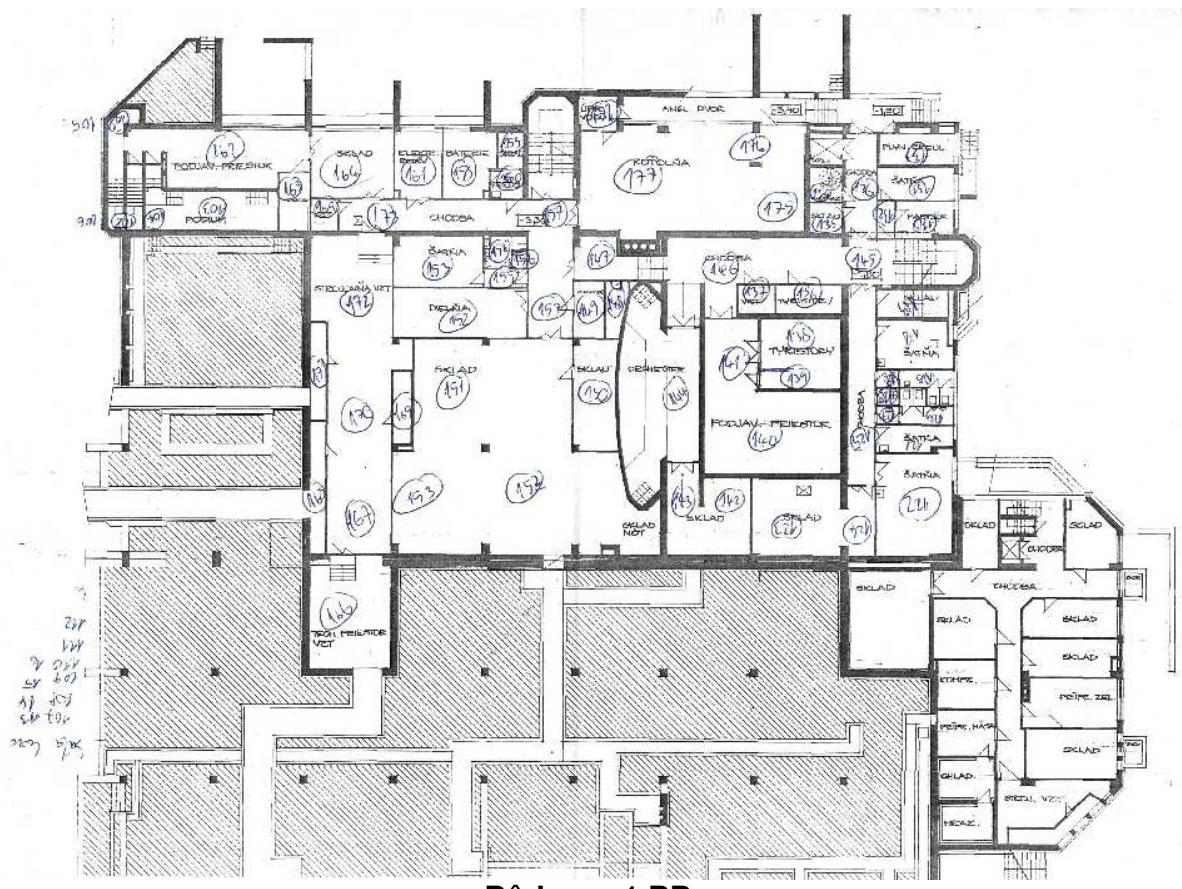
Micotneeti 1 RD

vnútorného prostredia. Ich stav spôsobuje zatekanie cez okennú škáru čo má za následok degradovanie muriva v okolí okennej konštrukcie. Nedostatočné teplo-technické vlastnosti okien spôsobujú zvyšovanie relatívnej vlhkosti vnútorného prostredia čím dochádza k zrážaniu vodných pár a vznik plesní na povrchoch murovaných konštrukcií a v okolí okennej škáry.

Hygienické zariadenia obsahujú materálovo zastaralé zdravo-technické inštalácie (vodovodné a kanalizačné) ktorých spoje vykazujú známky netesnosti a spôsobujú zatekanie priestoru a degradáciu povrchov.

Nášlapné vrstvy sú zastaralé a opotrebované vykazujúce poškodenie prasklinami, vypadnutou špárovkov a netesnosťami. Nosné vrstvy podlág na danom podlaží vykazujú známky opotrebovania a ich rovinatosť neumožňuje bezpečné užívanie.

Interiérové dvere taktiež posudok hodnotí ako zastarané a bez protihlukovej ochrany čo vytvára zdraviu škodlivé pracovné prostredie.

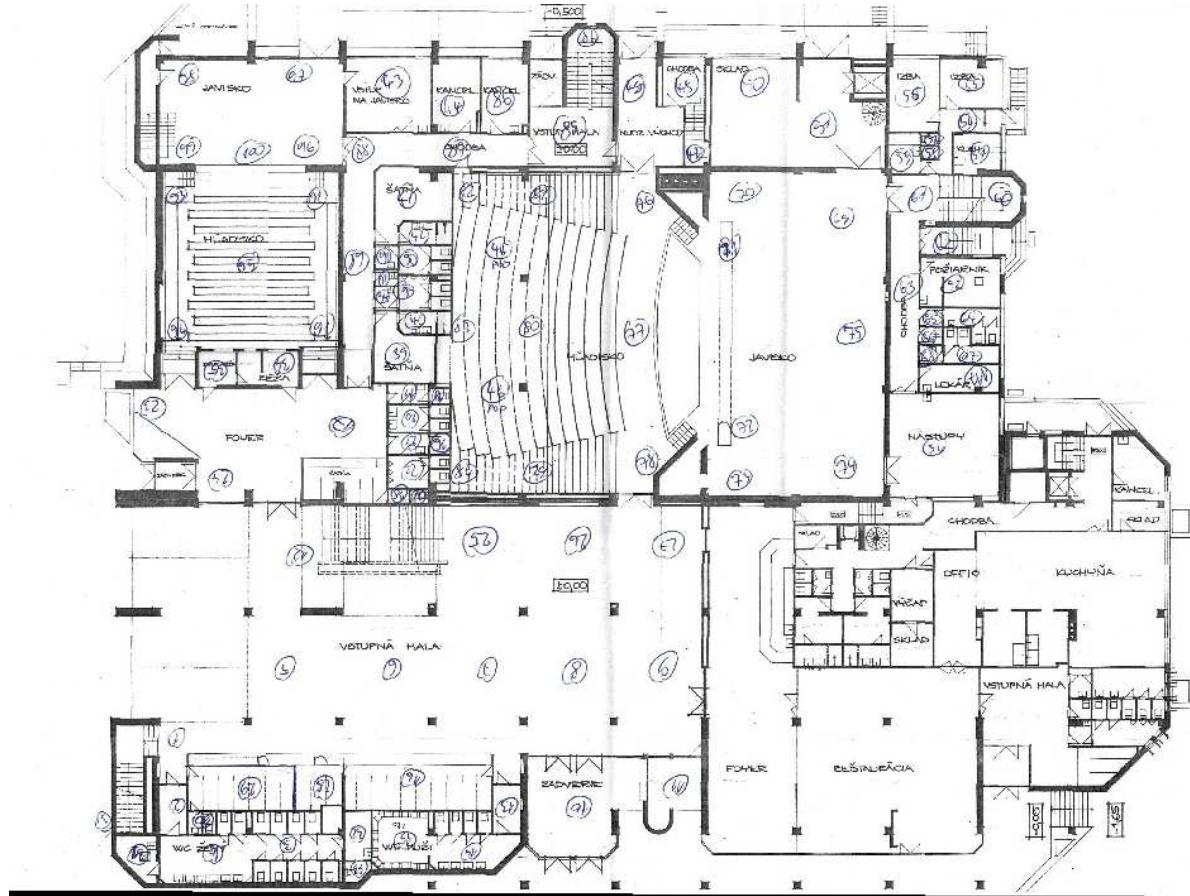
# Pôdorys 1.NP

Okenné a dverné konštrukcie sú pôvodné hliníkové, drevené v oceľových zárubniach, ktorých stav nezabezpečuje dostatočnú ochranu proti hluku a zvyšuje nároky na energetickú hospodárnosť, čo má za následok celkové zníženie kvality vnútorného prostredia. Ich stav spôsobuje zatekanie cez okennú škáru čo má za následok degradovanie muriva v okolí okennej konštrukcie. Nedostatočné teprotechnické vlastnosti okien spôsobujú zvyšovanie relatívnej vlhkosti vnútorného prostredia čím dochádza k zrážaniu vodných párov a vznik plesní na povrchoch murovaných konštrukcií a v okolí okennej škáry.

Hygienické zariadenia sú čiastočne rekonštruované ale aj obsahujú materiálovo zastaralé zdravo-technické inštalácie (vodovodné a kanalizačné) ktorých spoje vykazujú známky netesností a spôsobujú zatekanie priestoru a degradáciu povrchov.

Nášlapné vrstvy sú zastaralé a opotrebované vykazujúce poškodenie prasklinami, vypadnutou špárovkov a netesnosťami. Nosné vrstvy podlág na danom podlaží vykazujú známky opotrebovania a ich rovinatosť neumožňuje bezpečné užívanie.

Interiérové dvere tak tiež posudok hodnotí ako zastarané a bez protihlukovej ochrany čo vytvára zdraviu škodlivé pracovné prostredie.

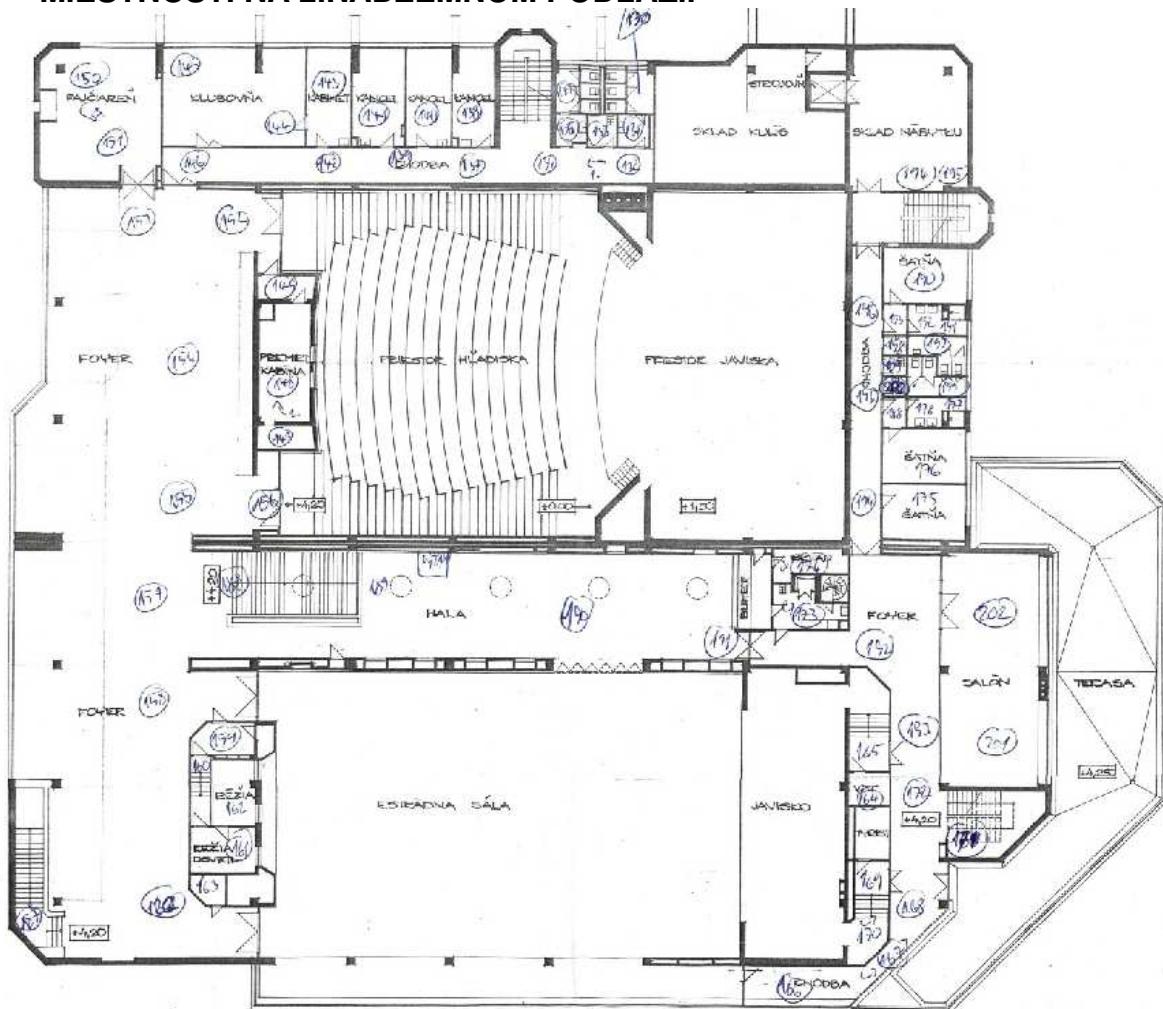
Pôdorys 2.NP

Okenné a dverné konštrukcie sú pôvodné hliníkové, drevené v oceľových zárubniach, ktorých stav nezabezpečuje dostatočnú ochranu proti hluku a zvyšuje nároky na energetickú hospodárnosť, čo má za následok celkové zníženie kvality vnútorného prostredia. Ich stav spôsobuje zatekanie cez okennú škáru čo má za následok degradovanie muriva v okolí okennej konštrukcie. Nedostatočné teplo-technické vlastnosti okien spôsobujú zvyšovanie relatívnej vlhkosti vnútorného prostredia čím dochádza k zrážaniu vodných pár a vznik plesní na povrchoch murovaných konštrukcií a v okolí okennej škáry.

Hygienické zariadenia sú čiastočne rekonštruované ale aj obsahujú materiálovovo zastaralé zdravo-technické inštalácie (vodovodné a kanalizačné) ktorých spoje vykazujú známky netesností a spôsobujú zatekanie priestoru a degradáciu povrchov.

Nášľapné vrstvy sú zastaralé a opotrebované vykazujúce poškodenie prasklinami, vypadnutou špárovkov a netesnosťami. Nosné vrstvy podlán na danom podlaží vykazujú známky opotrebovania a ich rovinatosť neumožňuje bezpečné užívanie.
