DOM MEŠTIANSKY – PALUGYAYOVSKÁ KÚRIA V PEZINKU, ul. M. R. Štefánika č.9

Časť I. : INVENTARIZAČNÝ SÚPIS HODNOTNÝCH PRVKOV A DETAILOV, 2011

| Názov dokumentácie : | INVENTARIZAČNÝ SÚPIS HODNOTNÝCH PRVKOV A DETAILOV A OVERENIE HISTORICKÝCH OMIETKOVÝCH VRSTIEV V INTERIÉRI NKP |

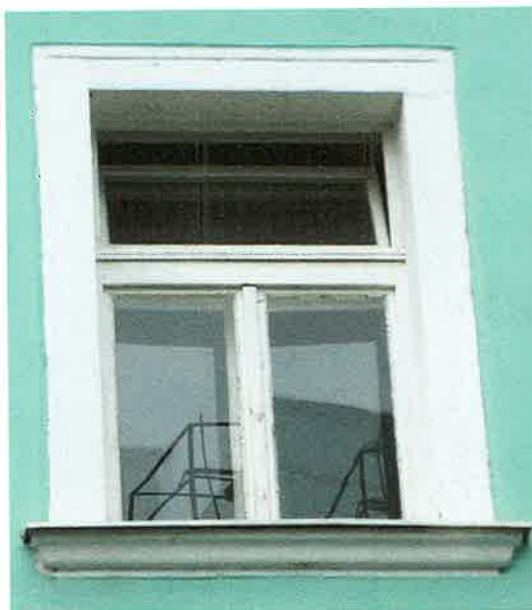
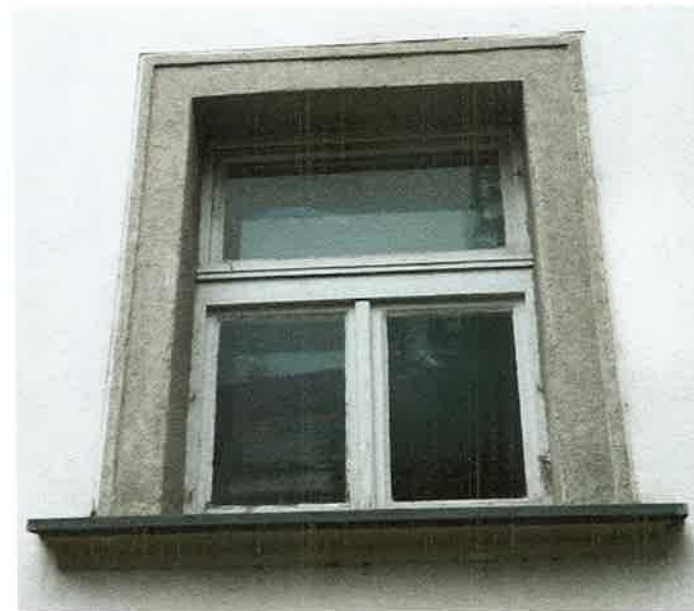
Foto : Okno K.5 orientované do dvora (vľavo s bielym náterom) a okno K.5 orientované do uličnej fasády M.R. Štefánika (vpravo, vo výraze kameňa)

Číslo položky : K.5

NÁZOV PRVKU : OBRUBA OKNA S LIŠTOU A RÍMSOU

Technický stav : povrch čiastočne narušený zvetraním, kameň lokálne vyspravený cementovou maltou, obruby sú nevhodne zapustené do fasády, nátery lokálne opadávanú, viditeľné drobné mechanické deštrukcie.

Návrh obnovy : zachovať na mieste; obnoviť **reštaurovaním**. Obnova predpokladá : zistenie primárnej a sekundárnych povrchových vrstiev (stratigrafia), odstránenie sekundárnych náterov, zakonzervovanie pôvodnej povrchovej vrstvy, odstránenie nevhodných tmelov, vyspravenie deštrukcií kameňa, pretmelenie spojov, prezentácia v pôvodnom výraze - s rekonštrukciou primárnej povrchovej úpravy. V prípade okna m.č. 1.22 je vhodná jeho úprava zúžením na pôvodný rozmer.

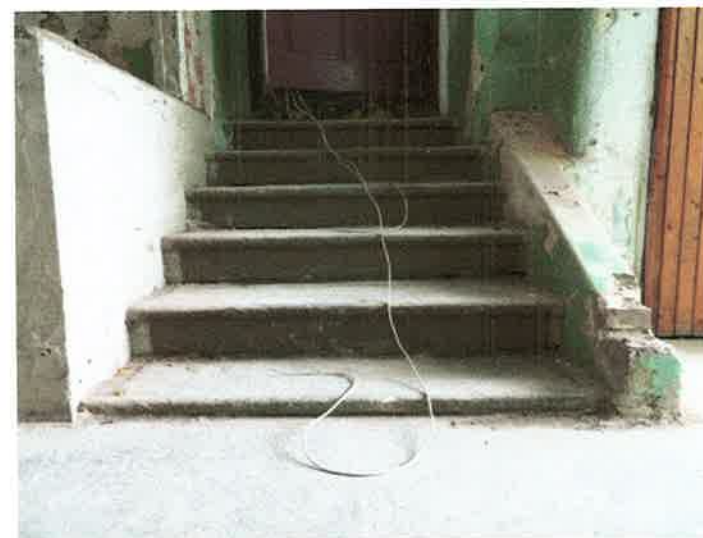
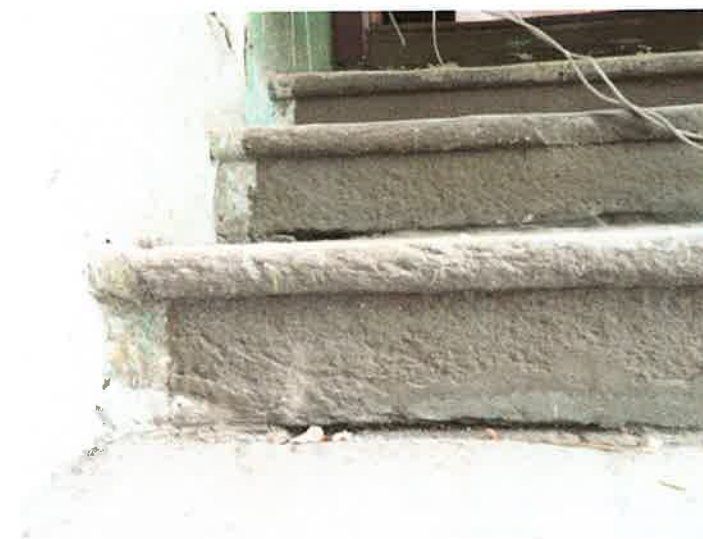
Číslo položky : K.6

NÁZOV PRVKU : SCHODOVÉ STUPNE

Návrh obnovy : zachovať na mieste; obnoviť **umelecko-remeselne**. Obnova predpokladá : očistenie povrchu kameňa, odstránenie nevhodných tmelov, vyspravenie deštrukcií umelým kameňom, pretmelenie spojov, prezentácia vo výraze kameňa. K prezentácii kamenného schodu v dvernej špalete je potrebné znížiť podlahu v m.č. 1.17 (súč. výška schodu len 8 cm) a tiež podlahu v prejazde (v súčasnosti je výška schodu len 5 cm).

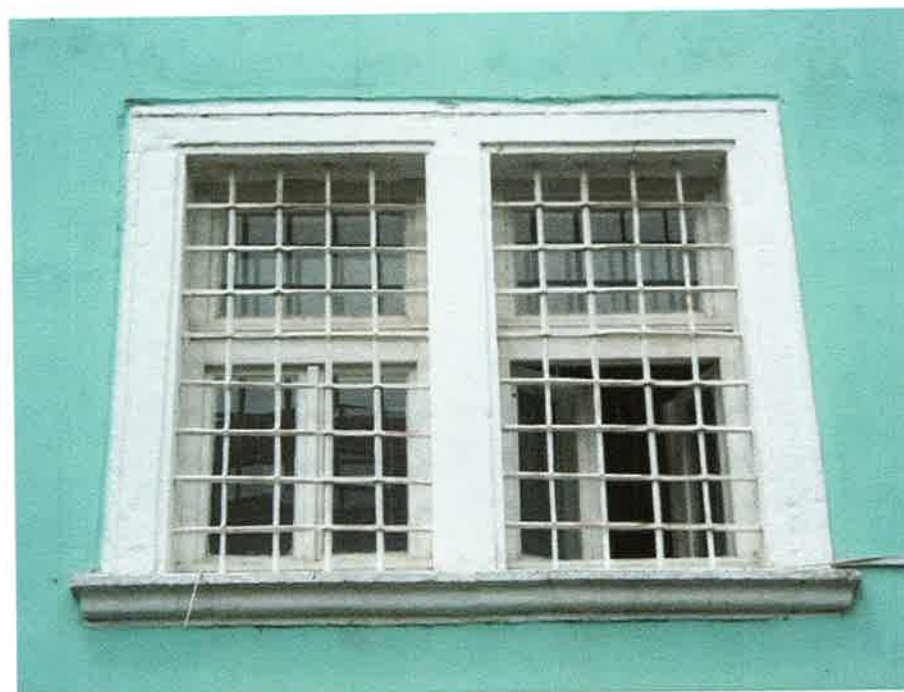
Číslo položky : K.9

NÁZOV PRVKU : OBRUBA ZDRUŽENÉHO OKNA

Návrh obnovy : zachovať na mieste; obnoviť **reštaurovaním**. Obnova predpokladá :

zistenie primárnej a sekundárnych povrchových vrstiev (stratigrafia), odstránenie sekundárnych náterov, zakonzervovanie pôvodnej povrchovej vrstvy, vyspravenie deštrukcií kameňa, pretmelenie spojov, prezentácia v pôvodnom výraze - s primárnou povrchovou úpravou (s náterom bielej farby). V prípade pôvodného zduženého okna m.č. 1.17 a 2.15, ako aj v prípade zduženého okna predpokladaného v m.č. 2.26, možnosť prinavrátiť jeho tvar do pôvodného stavu, ak sa ich úpravy doložia i sondážnym spôsobom.

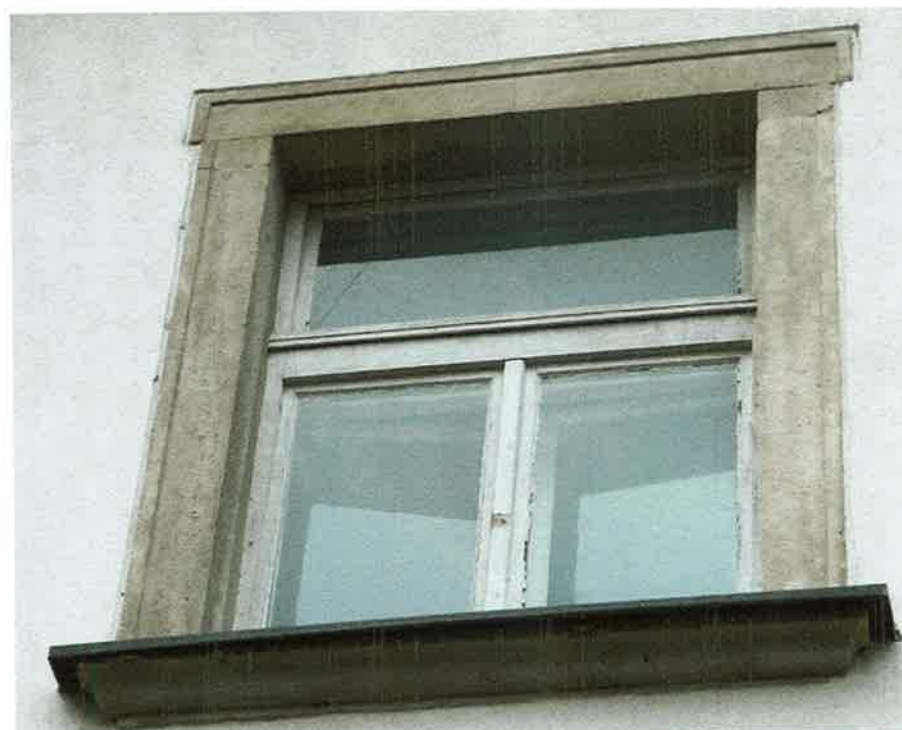
Foto : Okno orientované do uličnej fasády M.R. Štefánika

Číslo položky : K.11

NÁZOV PRVKU : OBRUBA OKNA S UŠNICOVÝMI VÝČNELKAMI

Návrh obnovy : zachovať na mieste; obnoviť **reštaurovaním**. Obnova predpokladá : zistenie primárnej a sekundárnych povrchových vrstiev (stratigrafia), odstránenie sekundárnych náterov, zakonzervovanie pôvodnej povrchovej vrstvy, odstránenie nevhodných tmelov, vyspravenie deštrukcií kameňa, pretmelenie spojov, prezentácia bielej farby, nutné zistiť výskumom).

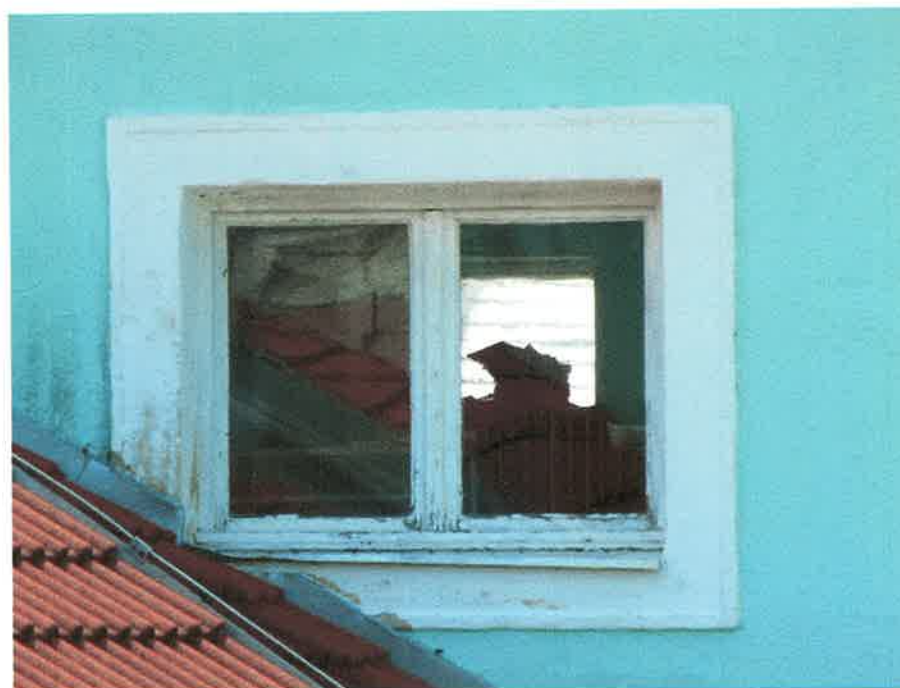
Foto : Okno orientované do dvorovej fasády z m.č. 3.09

Číslo položky : K.12

Návrh obnovy : zachovať na mieste; obnoviť **reštaurovaním**. Obnova predpokladá : zistenie primárnej a sekundárnych povrchových vrstiev (stratigrafia), odstránenie sekundárnych náterov, zakonzervovanie pôvodnej povrchovej vrstvy, odstránenie prípadných nevhodných tmelov, vyspravenie deštrukcií kameňa, pretmelenie spojov, prezentácia v pôvodnom výraze - s primárnou povrchovou úpravou (pravdepodobne s náterom bielej farby, nutné zistiť reštaurátorským výskumom).

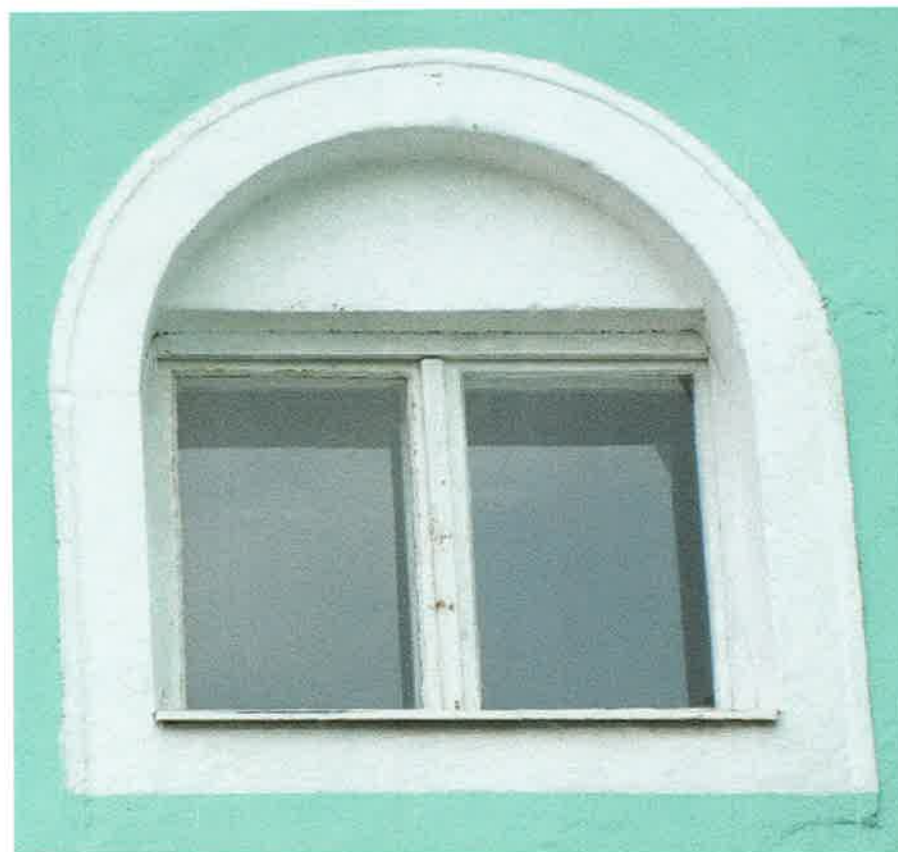
Číslo položky : K.13

NÁZOV PRVKU : OBRUBA OKNA, UKONČENÉHO POLKRUHOM

Návrh obnovy : zachovať na mieste; obnoviť **reštaurovaním**. Obnova predpokladá : zistenie primárnej a sekundárnych povrchových vrstiev (stratigrafia), odstránenie sekundárnych náterov, zakonzervovanie pôvodnej povrchovej vrstvy, odstránenie prípadných nevhodných tmelov, vyspravenie deštrukcií kameňa, pretmelenie spojov, prezentácia v pôvodnom výraze - s primárnou povrchovou úpravou (pravdepodobne s náterom bielej farby, nutné zistiť výskumom).

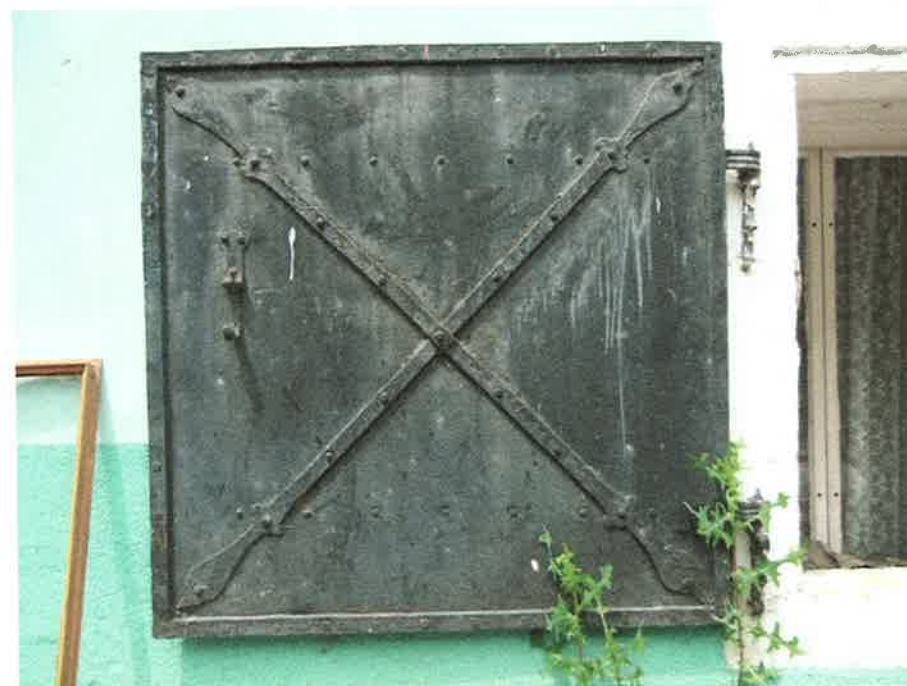
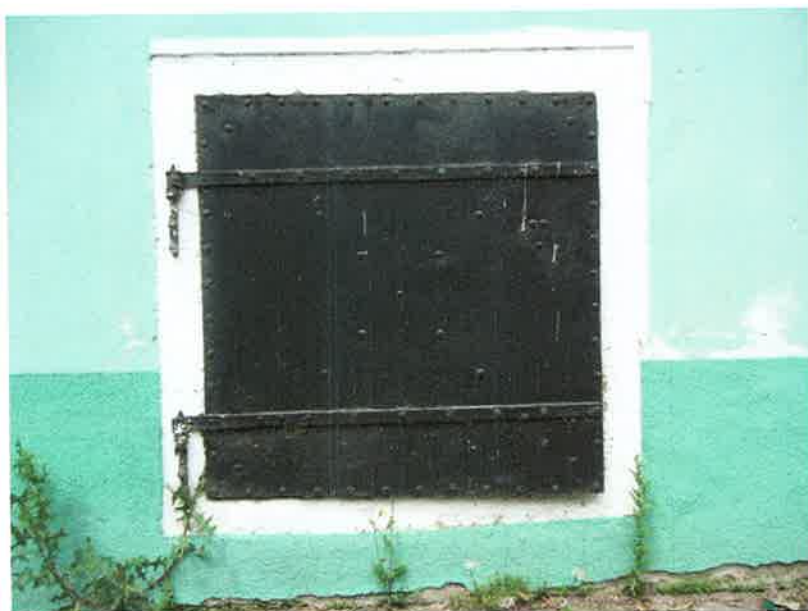
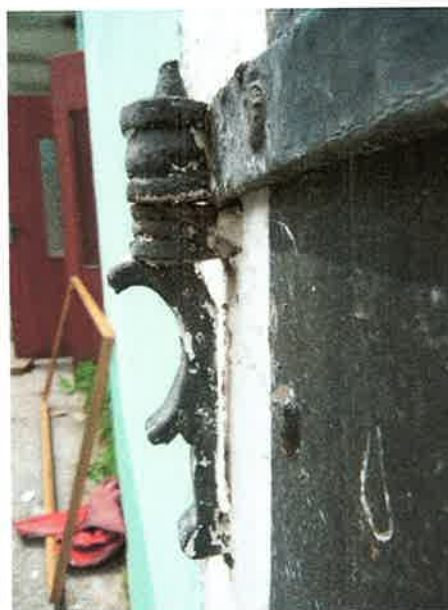
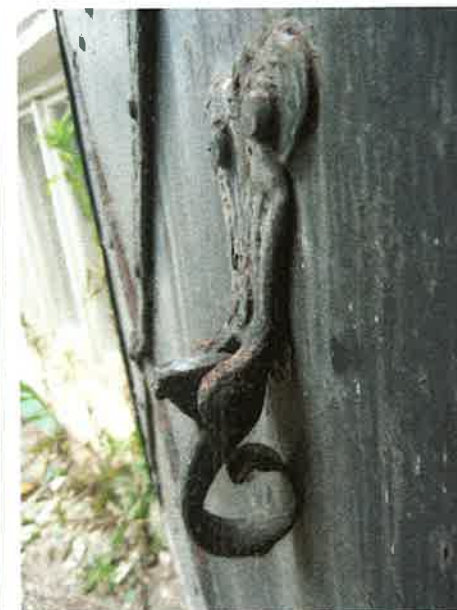
Číslo položky : Z.2**Názov prvku : VÝPLŇ PIVNIČNÉHO OKNA, JEDNOKRÍDLOVÁ**

Umiestnenie : severné krídlo, dvorová fasáda, vonkajšia výplň okna priestoru -1.09 a -1.07, po stranách pivničného portálu.

Návrh obnovy : zachovať na mieste; obnoviť **reštaurovaním**. Obnova predpokladá : zistenie primárnej a sekundárnych povrchových vrstiev (stratigrafia), odstránenie sekundárnych náterov, zakonzervovanie pôvodnej povrchovej vrstvy, doplnenie chýbajúcich ozdobných detailov, protikorózný náter, prezentácia v pôvodnom výraze

- s primárnou povrchovou úpravou (s matným náterom čiernej farby).

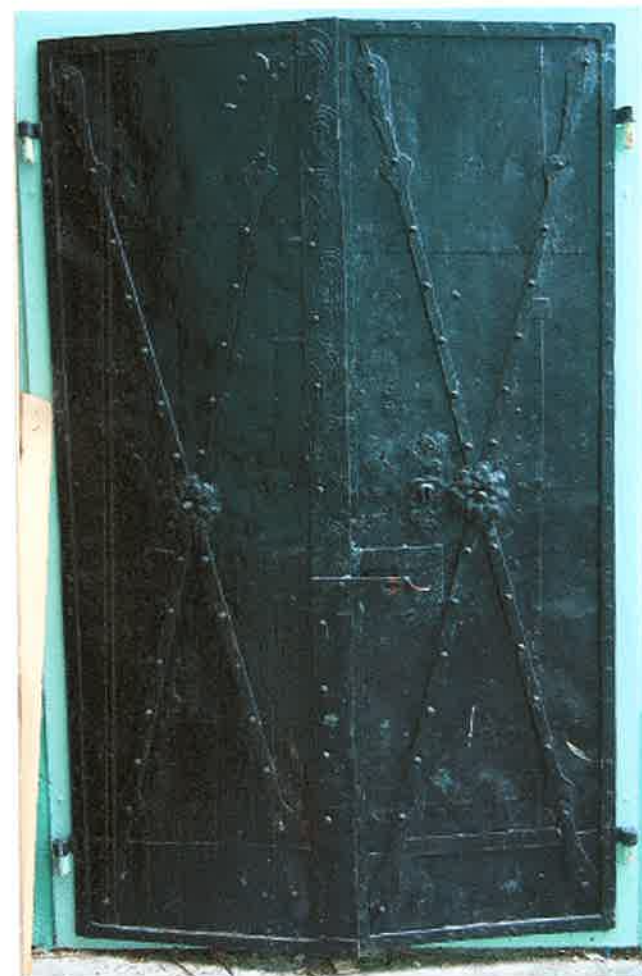
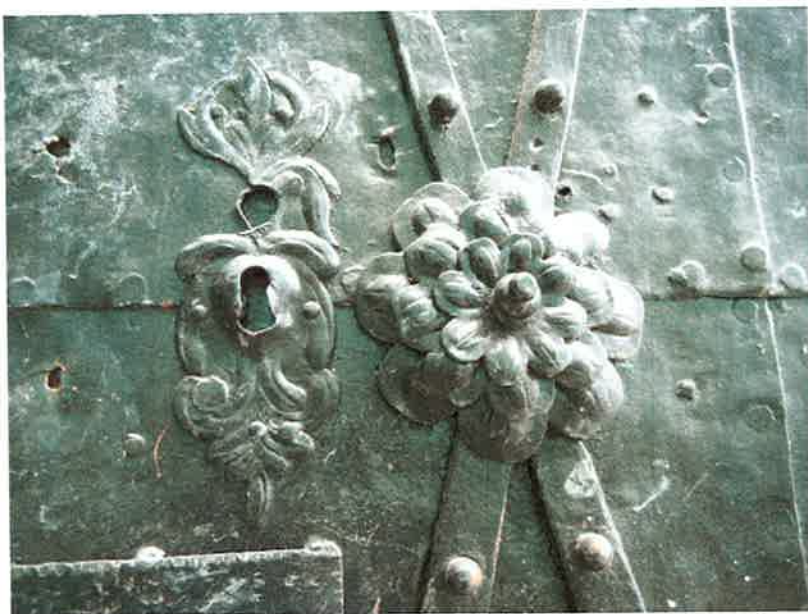
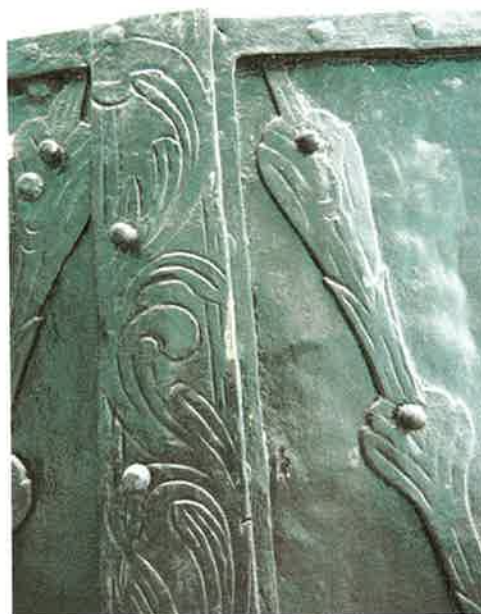
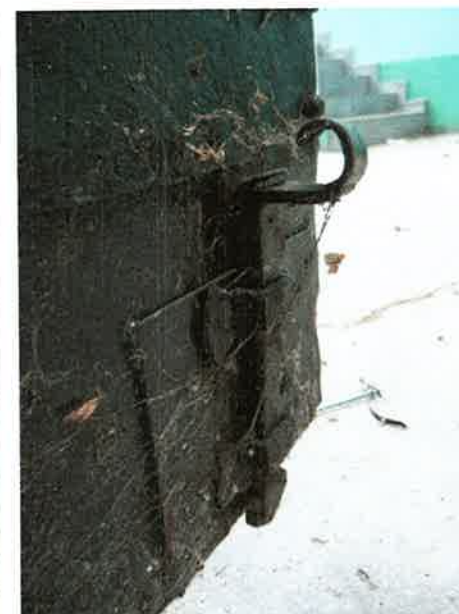
Číslo položky : Z.3

Názov prvku : VÝPLŇ DVERNÁ, DVOJKRÍDLOVÁ

Návrh obnovy : Výplň bola dodatočne premiestnená na súčasné miesto z neznámej pozície (absencia výskumu). Navrhujeme zachovať ju na mieste; obnoviť **reštaurovaním**. Obnova predpokladá : zistenie primárnej a sekundárnych povrchových vrstiev (stratigrafia), odstránenie sekundárnych náterov, zakonzervovanie pôvodnej povrchovej vrstvy, doplnenie chýbajúcich ozdobných detailov, protikorózný náter, prezentácia v pôvodnom výraze - s primárnou povrchovou úpravou (s matným náterom čiernej farby).

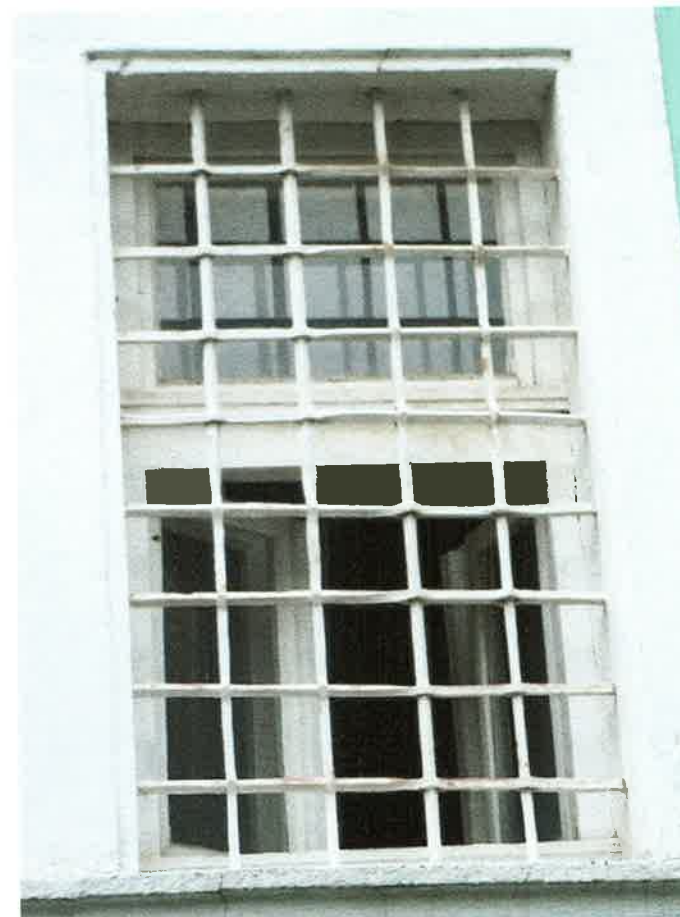
Číslo položky : Z.4

NÁZOV PRVKU : MREŽA PREVLEIKANÁ

Návrh obnovy : zachovať na mieste; obnoviť **umelecko-remeselne**. Obnova predpokladá : zistenie primárnej a sekundárnych povrchových vrstiev (stratigrafia), odstránenie sekundárnych náterov, zakonzervovanie pôvodnej povrchovej vrstvy, protikorózný náter, prezentácia v pôvodnom výraze - s primárnou povrchovou úpravou (pravdepodobne s matným náterom čiernej farby).

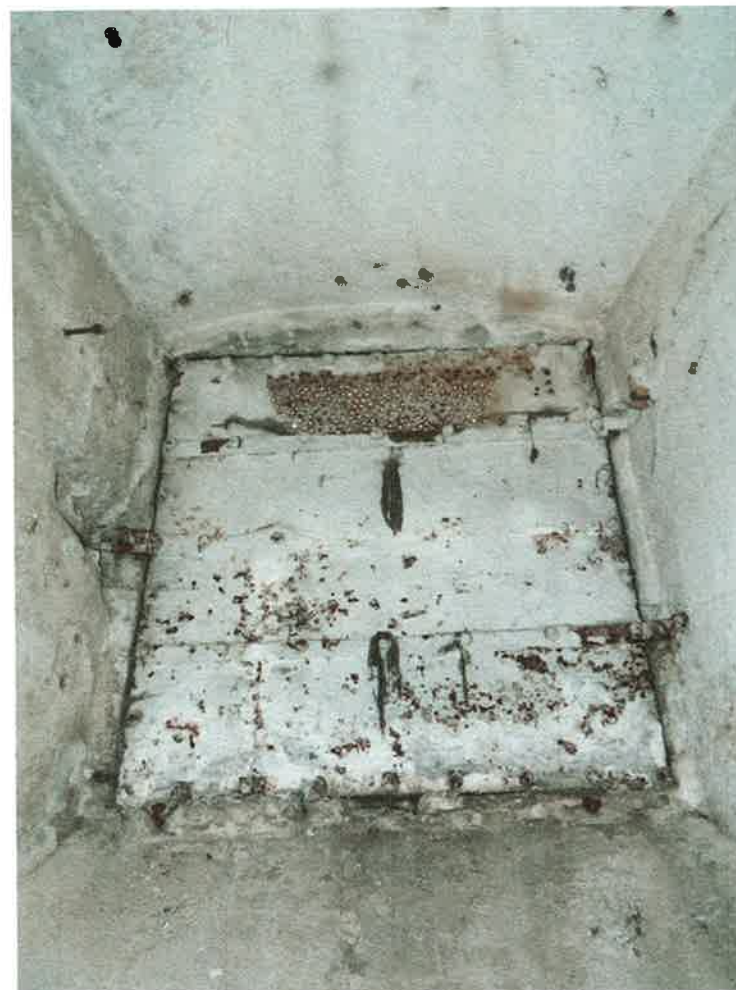
Číslo položky : Z.5

NÁZOV PRVKU : VÝPLŇ OKENNÁ, PLECHOVÁ, JEDNOKRÍDLOVÁ

Návrh obnovy : zachovať na mieste; obnoviť **reštaurovaním**. Obnova predpokladá : zistenie primárnej a sekundárnych povrchových vrstiev (stratigrafia), odstránenie sekundárnych náterov, zakonzervovanie pôvodnej povrchovej vrstvy, doplnenie chýbajúcich ozdobných detailov, protikorózny náter, prezentácia v pôvodnom výraze - s primárnou povrchovou úpravou (s matným náterom čiernej farby).

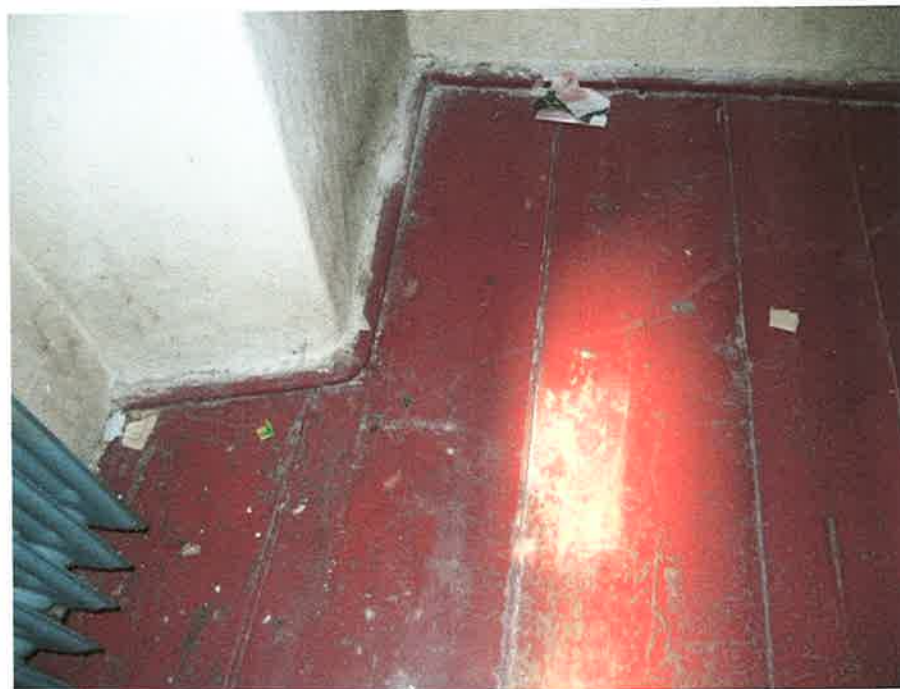
Číslo položky : D.2

NÁZOV PRVKU : DOSKOVÁ PODLAHA

Návrh obnovy : zachovať na mieste; obnoviť **remeselne**. Obnova predpokladá : očistenie povrchu, vytmelenie prasklín, výmenu poškodených častí vyvločkovaním, prezentáciu vo výraze dreva, resp. s matným náterom červenohnedej farby.

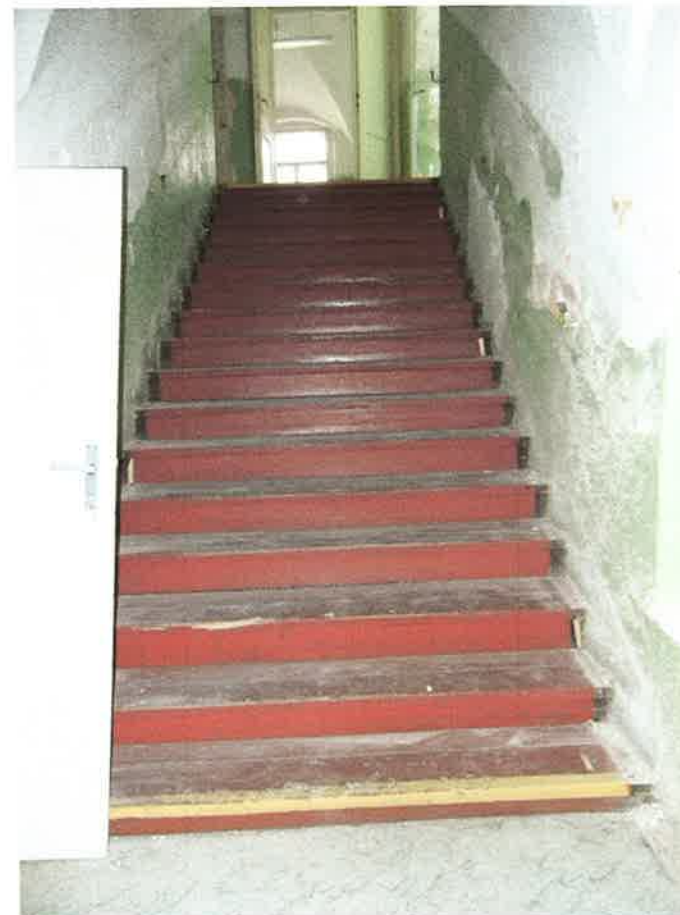
Číslo položky : D.3

NÁZOV PRVKU : SCHODISKO

Poznámka : Jedno – tretie rameno schodiska je zachované v priestore podkrovia. Vstupovalo sa naň z priestoru 2.03 a t.č. je zamurované. Schodisko má stupne vymurované z tehál, nášľapnice má doskové. Toto schodisko nie je predmetom súčasných plánovaných udržiavacích prác.

Návrh obnovy : zachovať na mieste; obnoviť **remeselne**. Obnova predpokladá :očistenie povrchu, vytmelenie prasklín, výmenu poškodených častí vyvločkovaním, prezentáciu vo výraze dreva, resp. s matným náterom červenohnedej farby.

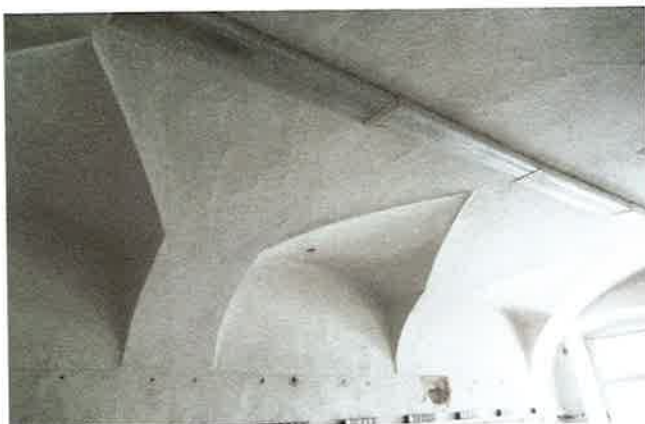
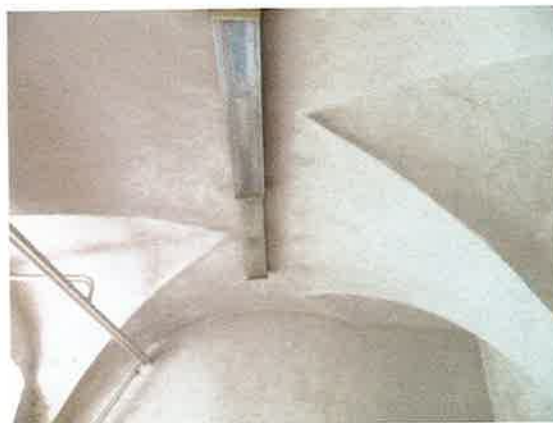
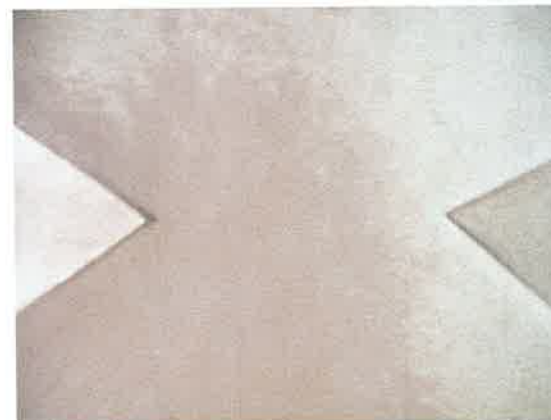
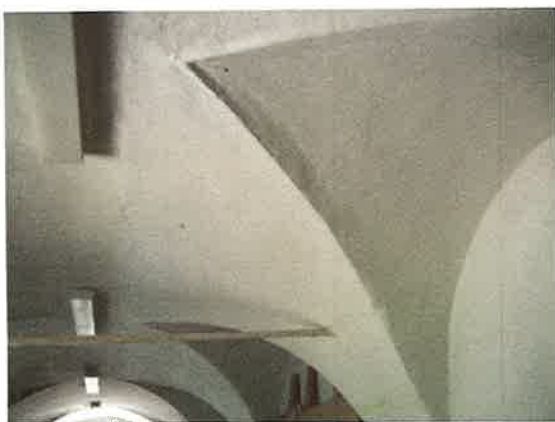
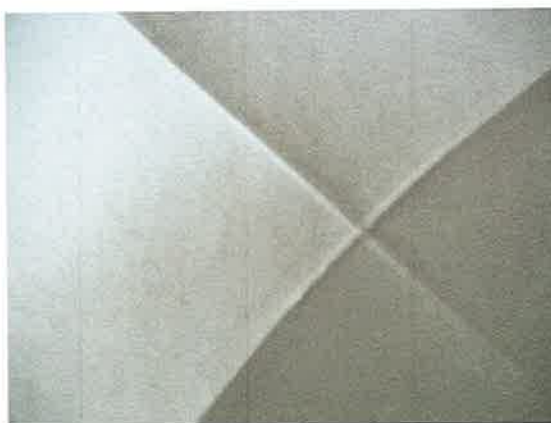
Číslo položky : O.1

Technický stav : narušený, plasticita hrebienkov degradovaná sekundárnymi vrstvami omietok a náterov.

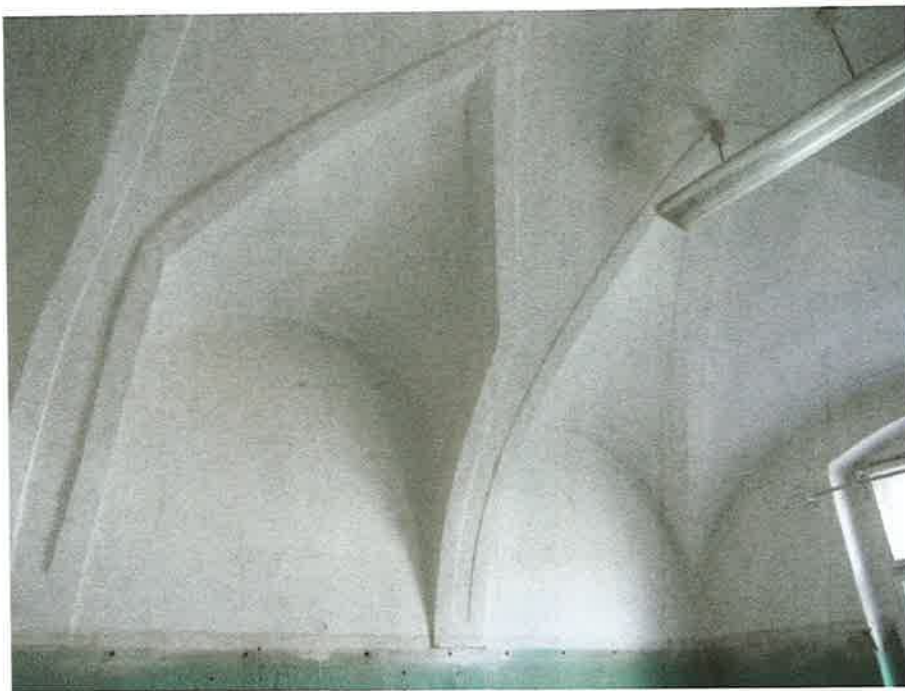
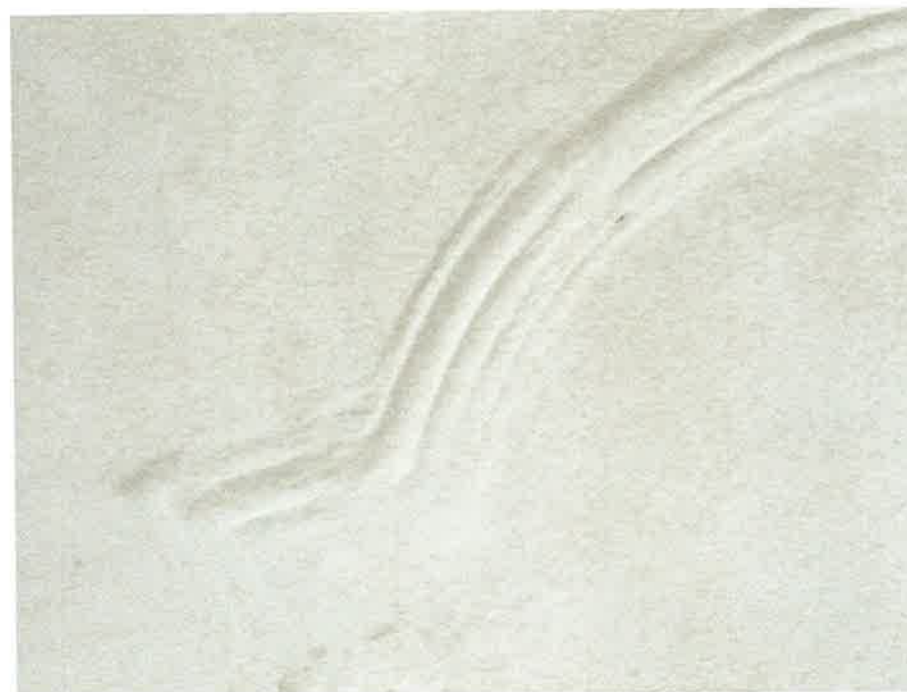
Detaily štukových líšt a profilu klenbového zrkadla :

Technický stav : narušený, plasticita líšt a rámu zrkadla degradovaná sekundárnymi vrstvami omietok a náterov.

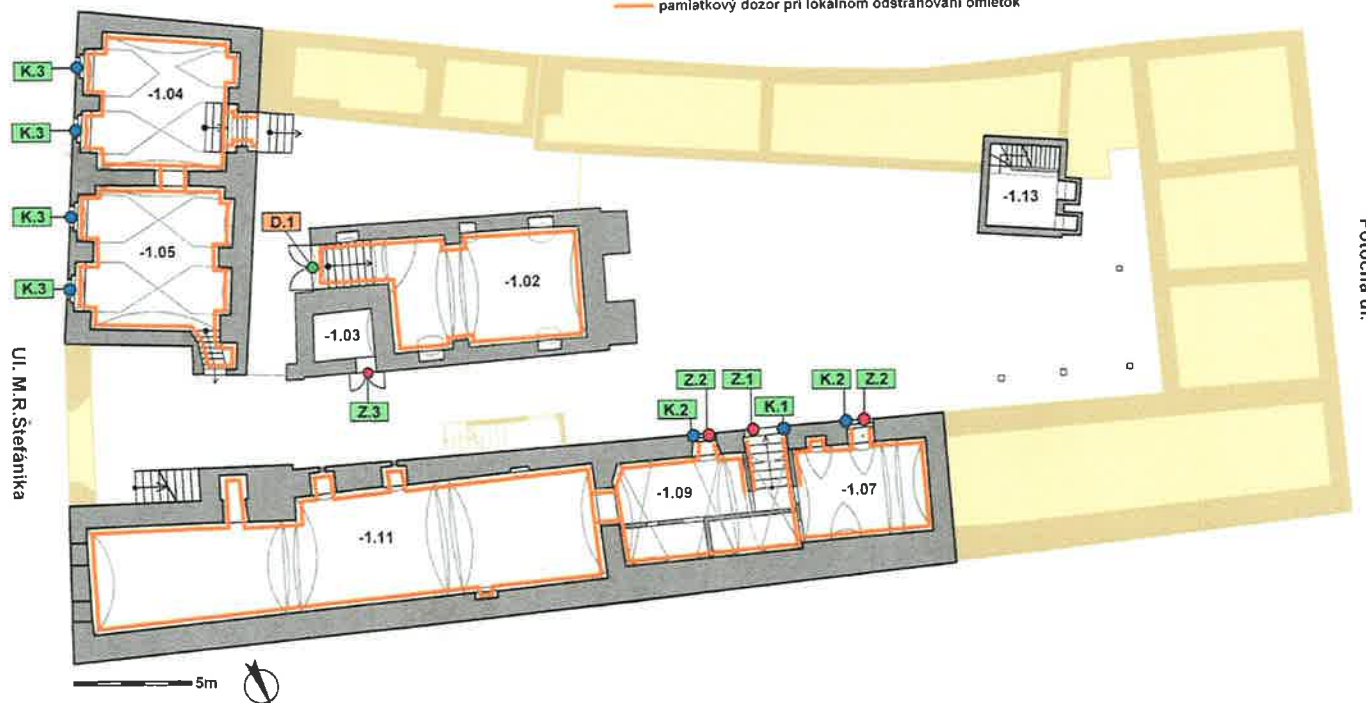
| Pôdorys suterénu | |

V pivniciach nie sú inventarizované žiadne plastické prvky z omietky, nakoľko v súčasnosti sú povrchy stien a klenieb prezentované s novodobými (hladkými a štruktúrovanými) omietkami, nastavenými cementom. Tieto omietky sú lokálne poškodené vlhkosťou v murivách. Zámerom investora je tieto poškodené miesta len vyspraviť a následne interiéry pretrieť náterom. Z tohto pohľadu, poškodené novodobé omietky nie sú predmetom pamiatkovej ochrany. Preto je možné (vhodné) odstrániť ich v požadovanom rozsahu.

V prípade zistenia historických vrstiev, pod súčasnými cementovými omietkami, navrhujeme tieto zachovať a zakonzervovať preomietnutím paropriepustnou omietkou (resp. sanačnou podľa návrhu špecialistu na vlhkosť). V prípade negatívneho nálezu historických omietok v miestach poškodení, je možné omietky v odkrytých častiach vyspraviť paropriepustnými omietkami.

V suterénoch neočakávame nálezy výtvarného charakteru. Predpokladáme omietky bez náteru alebo s bielymi nátermi, alebo len odtlačky debnenia na vytečenej malte zo špár muriva klenieb. Preto, pri odstraňovaní poškodených omietok, navrhujeme zabezpečiť pamiatkový dozor – špecialistu, pre identifikáciu a zdokumentovanie historických vrstiev (vo výkresovej prílohe sú priestory po obvode vyznačené oranžovou farbou). Prípadné historické omietky navrhujeme prekryť separačnou vrstvou a až následne miesta vyspraviť novou omietkou.

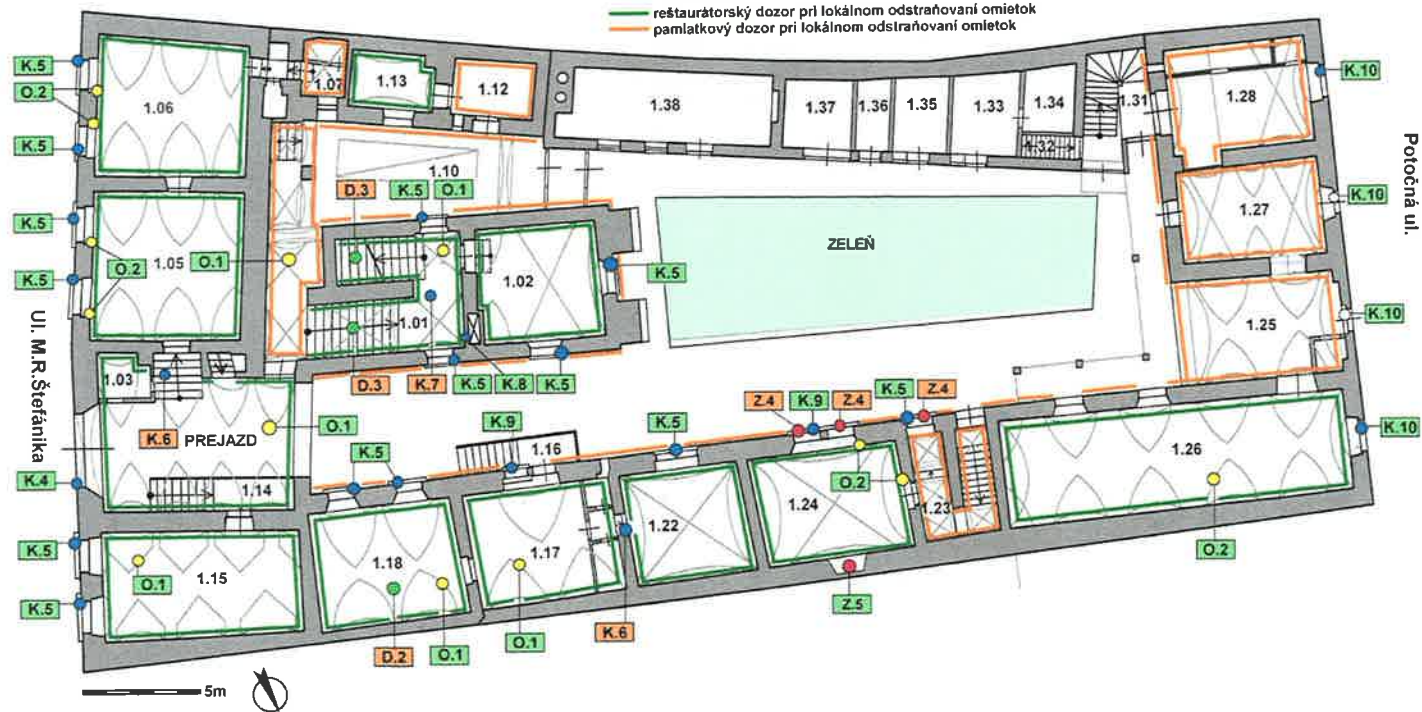
| Pôdorys 1.NP | |

Sondážne zistenia poukázali na veľký rozsah zachovania historických omietok v miestnostiach prízemia - pod súčasnou, novodobou vrstvou. V niektorých miestnostiach sú nátery aplikované priamo na staršie vrstvy. Na historických omietkach neboli v rozsahu sond zistené výtvarné úpravy. Vzhľadom k pomerne dobrému stavu a rozsahu zachovania historických vrstiev, odporúčame pri lokálnom odstraňovaní len poškodených častí (zatečené miesta, zavlhnuté plochy) zabezpečiť reštaurátorský dozor, ktorý v prípade potreby väčšieho odkryvu historických omietok zrealizuje zároveň ich konzervovanie (vo výkresovej prílohe sú tieto miestnosti po obvode vyznačené tmavou zelenou farbou). V miestnostiach s novodobými omietkami, nastavenými cementom, ktoré sú v pomerne v dobrom stave a nevyžadujú plošné odstraňovanie omietok, resp. len minimálne, odporúčame zabezpečiť pamiatkový dozor – špecialistu, pre identifikáciu a zdokumentovanie historických vrstiev (vo výkresovej prílohe sú miestnosti po obvode vyznačené oranžovou farbou).

V priestoroch prízemia sú na klenbách inventarizované zachované plastické hrebienky, ktoré sú v kapitole Inventarizácia hodnotných prvkov a detailov zaradené ako prvok O.1 do predmetu reštaurátorskej obnovy. Účasť reštaurátora vo forme dozoru, odporúčame zabezpečiť v provizórnom stupni obnovy - v prípade, že sa z hrebienkov nebudú odstraňovať žiadne omietkové a ani náterové vrstvy a predmetom súčasných úprav bude len aplikovanie povrchového náteru.

V exteriéri nie sú plánované žiadne práce na obnove fasád. Oranžovou linkou, sme vyznačili len tie časti, ktorých cementové omietky sú vzhľadom k zvlhnutiu poškodené (v dolných častiach dvorových fasád). Vzhľadom k predpokladaným nálezom, najmä stavebno-historického charakteru, odporúčame odstrániť ich v miestach poškodení pod dohľadom pamiatkára a až následne vyspraviť paropriepustnou zmesou.

Do rozsahu reštaurátorskej obnovy sme zaradili aj zachované fazety v hranách špaliet niektorých otvorov (položka O.2). Pre tieto navrhujeme detto ako pri položke vyššie.

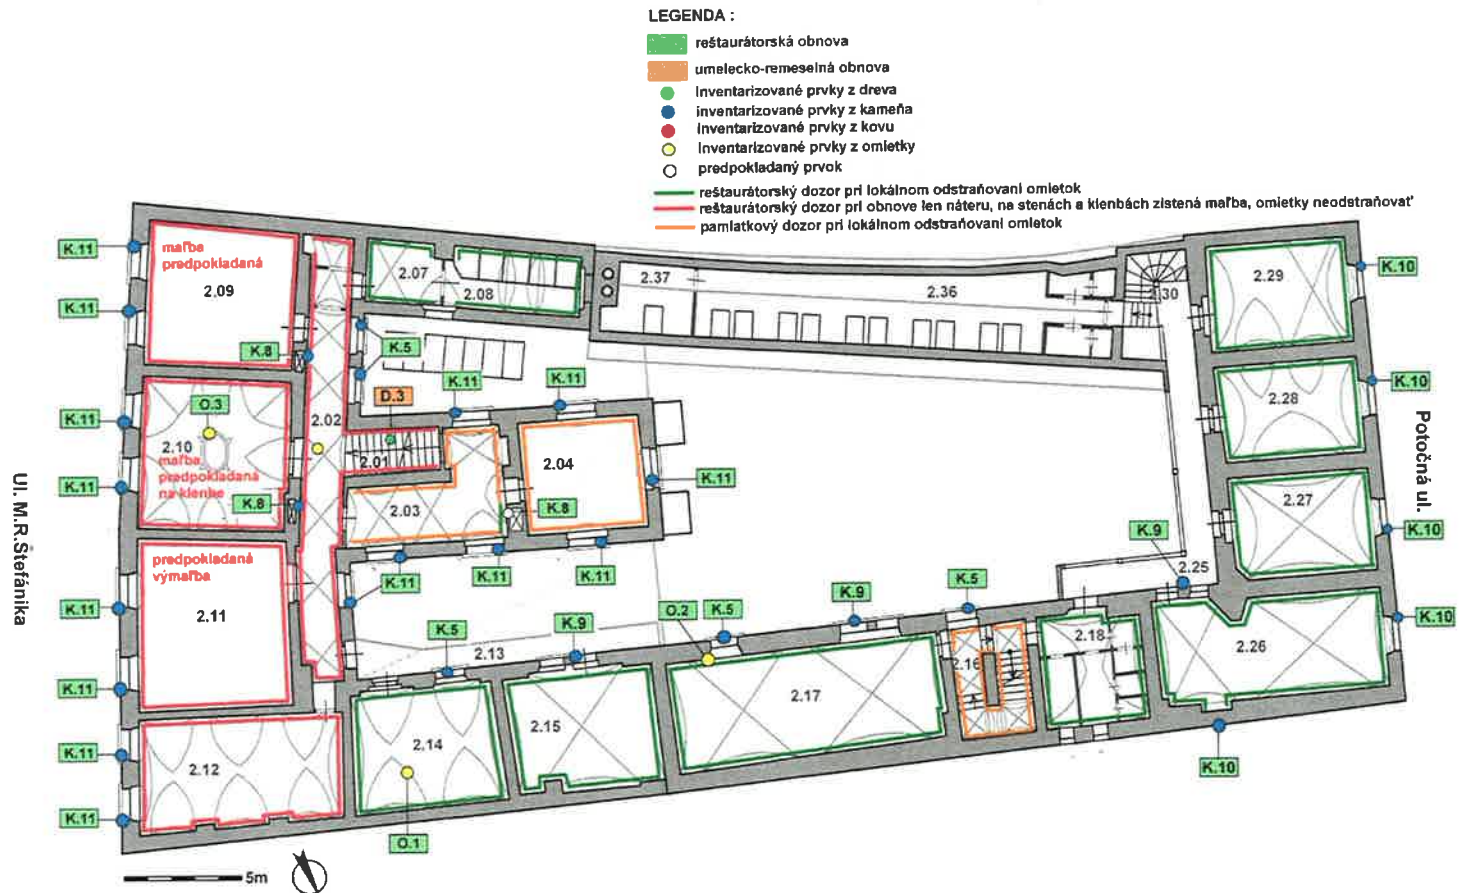
| Pôdorys 2. NP | |

K špecifikácii obnovy – úpravy omietok na poschodí, okrem navrhovaného dozoru pamiatkového a reštaurátorského, pribudli miestnosti, po obvode s červenou linkou. Ide o miestnosti vo východnom krídle, ktoré - ako reprezentačné podlažie „piano nobile“ s enfiládou (dnes sú dverné otvory zamurované), bolo vo všeobecnosti ťažiskom reprezentačných snáh majiteľa. Farebné úpravy boli doložené nálezovými situáciami, pričom potvrdená maliarska výzdoba bola zistená v m.č. 2.12 a v chodbe č. 2.02. Vzhľadom k opakovaným povrchovým náterom je potrebné v daných priestoroch, najmä v tých, kde sú plánované lokálne odstránenia omietok, reštaurátorský výskum, resp. minimálne zvýšený dozor reštaurátora. Odstraňovanie poškodených častí omietok je nutné redukovať na minimum. Na stenách i stropoch, taktiež na klenbách vyznačených miestnosť červenou linkou, predpokladáme výtvarnú výzdobu. Preto na stenách, stropoch a klenbách nie je vhodné vytvárať v omietkach a ani v murivách nové lôžka pre inštaláciu, resp. iné technické vedenia.

I na tomto podlaží evidujeme v hranách klenby plastické hrebienky (O.1), na hranách okien fazety (O.2) a v miestnosti č. 2.10 klenbové zrkadlo s profilovaným rámovaním a na hranách výsečí pásové lemy (O.3), ktorých obnova má tiež reštaurátorský charakter.

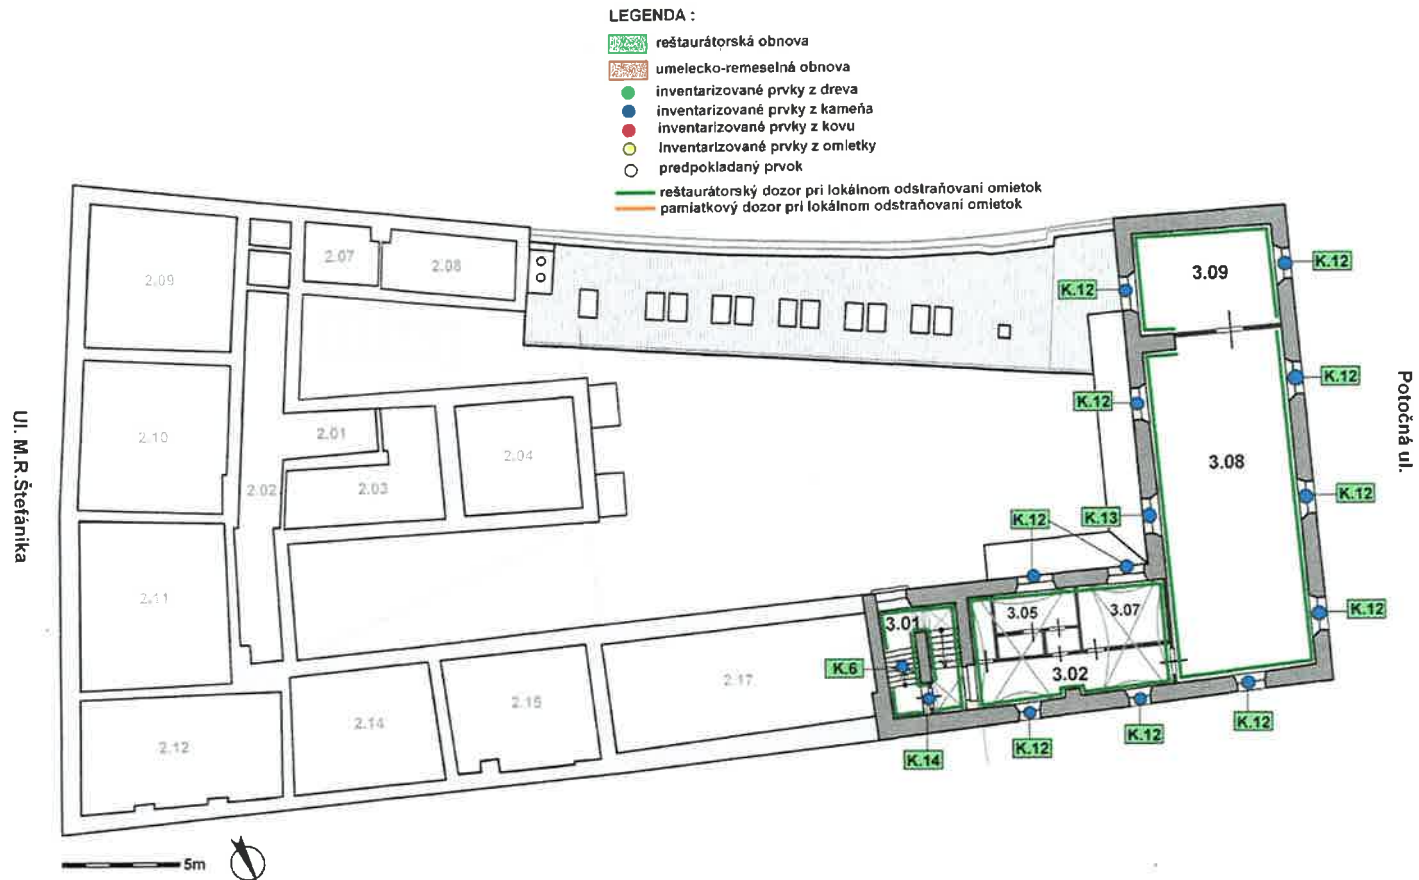
| Pódorys 3. NP | |

3.NP sa v rámci objektu nachádza v západnom krídle a v západnej časti severného krídla. V miestnostiach sú zachované historické omietky temer v celom rozsahu. V prípade ich lokálneho odstraňovania, vrátane omietok na stropoch, navrhujeme dozor reštaurátora.

Trasy nových elektroinštalácií navrhujeme realizovať v starých lôžkach (teda v už poškodených častiach omietok). Nové odporúčame viesť v stenách do výšky max. 30 cm od podlahy, resp. v novodobých podlahách. Pri výmene elektroinštalácie, prípadne iných káblov, odporúčame zabezpečiť dozor reštaurátora.
